ALA- JA KAKSOISLAATTAPALKIS- TOISTEN VÄLIPOHJIEN KORJAUS

Opinnäytetyö
Huhtikuu 2013
Rakennustekniikka
Talorakennustekniikka

Ala- ja kaksoislaattapalkistoisten välipohjien korjaus

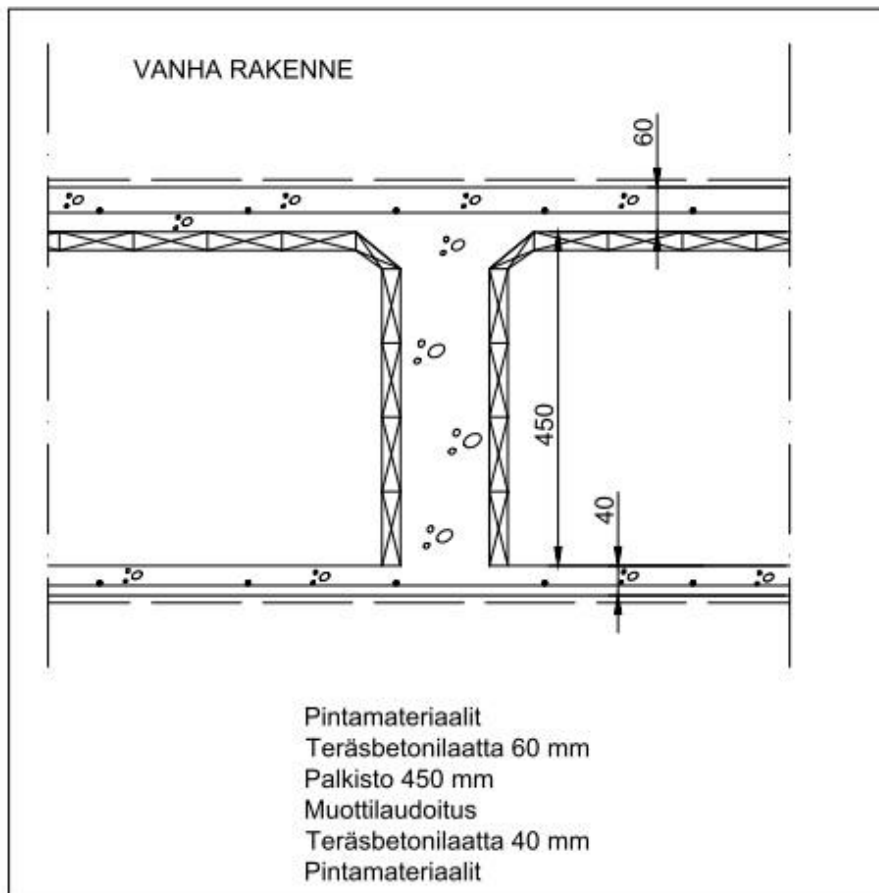
KUVA 6. Vanha kaksoislaattapalkisto.

Korjauskustannukset on laskettu kuvan 6 mukaisen kaksoislaattapalkiston korjaukselle. Välipohjan alalaatta on teräsbetonia, ja sen vahvuus on 40 mm. Ylälaatan muottilaudoitukset on jätetty rakenteen sisälle.

Kaksoislaattapalkiston alalaatta puretaan palkkien välistä kokonaan, ja muottilaudat poistetaan alakautta. Korjauskustannukset ovat taulukossa 7, ja ne on laskettu välipohjaneliötä kohden.
