KORJAURAKENNUSHANKKEEN TYÖNSUUNNITELU JA
SEURANTA

Särkipaju Harri
Satakunnan ammattikorkeakoulu
Rakennus- ja yhdyskuntatekniikan koulutusohjelma
Huhtikuu 2017
Sivumäärä: 30
Liitteitä: 2

Opinnäytetyössä käsiteltävä kohde on 1950 luvulla valmistunut täystiilirakenteinen koulurakennus joka peruskorjataan rakenteellisesti ja taloteknisesti. Rakennuksen pinta-ala 3174 m² ja tilavuus 12057 m³. Rakennus on perustettu kallion päälle ja kellarikerros on louhittu kallion sisään.

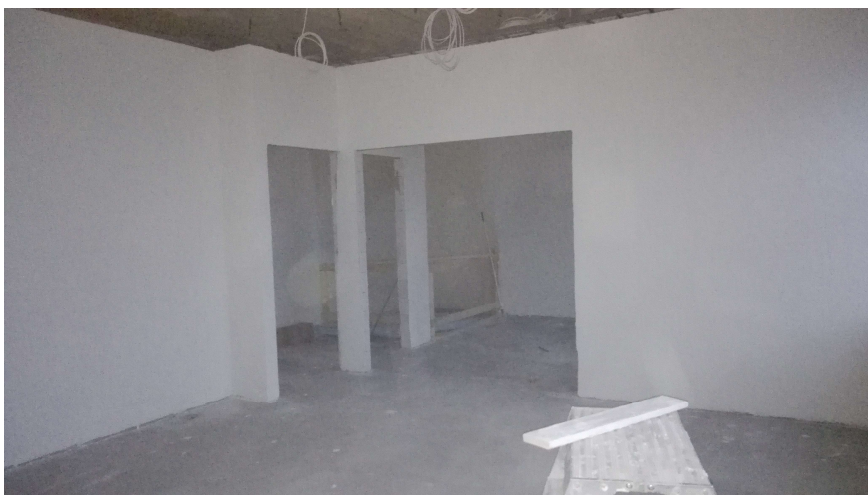
Mitoitetaan väliseinämuraus yleisaikataulua varten. Kohteessa on tavoitelaskelmien mukaan Kahi runkopontti väliseinää 470 m² (kuva 1).

kuva 1. Kahi runkopontti väliseinää.

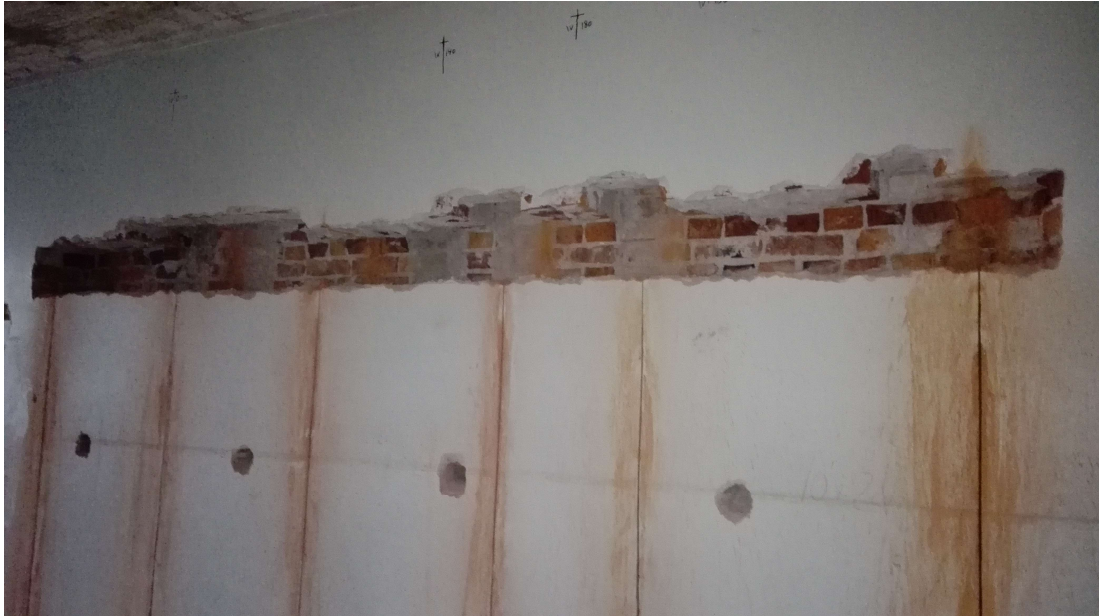
Kuva 2. Uusien aukkojen ylityspalkeille tehdyt urat.

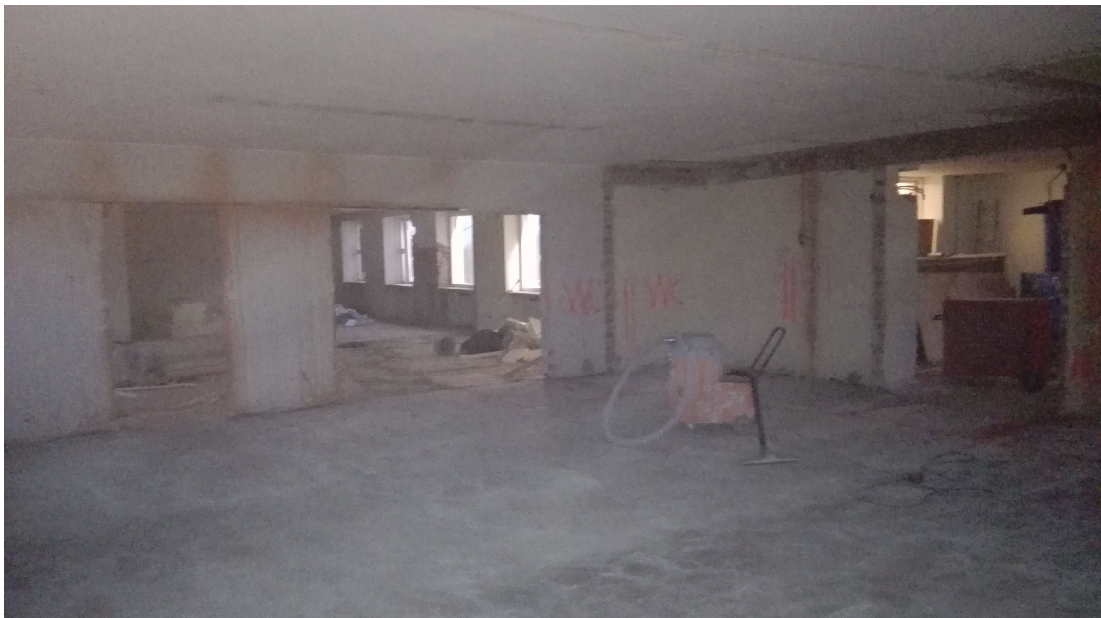
Purkutyön (kuva 3) edetessä paljastuneiden vaurioituneiden rakenteiden purku:

Kuva 3. Purkutyötä.

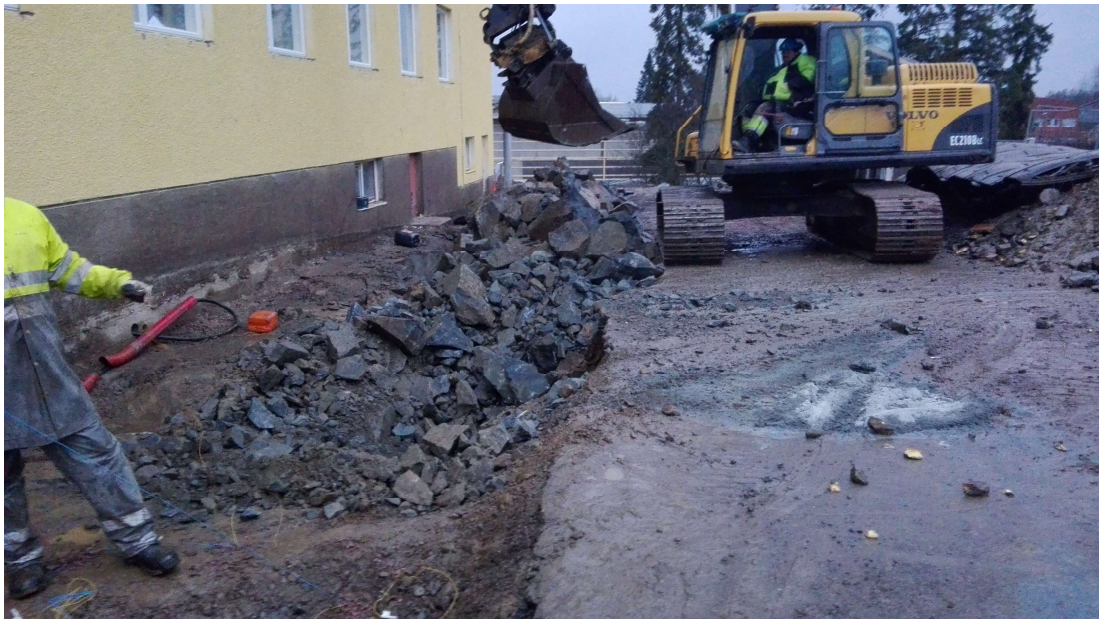
Kuva 4. Sadevesi linjojen louhintaa.

Maanrakennustöissä jouduttiin aikataulullisesti muuttamaan lähes kaikki työvaiheet pidemmiksi, koska lähes jokaisessa kaivannossa jouduttiin louhimaan (kuva 4) kalliopintaa alemmas.

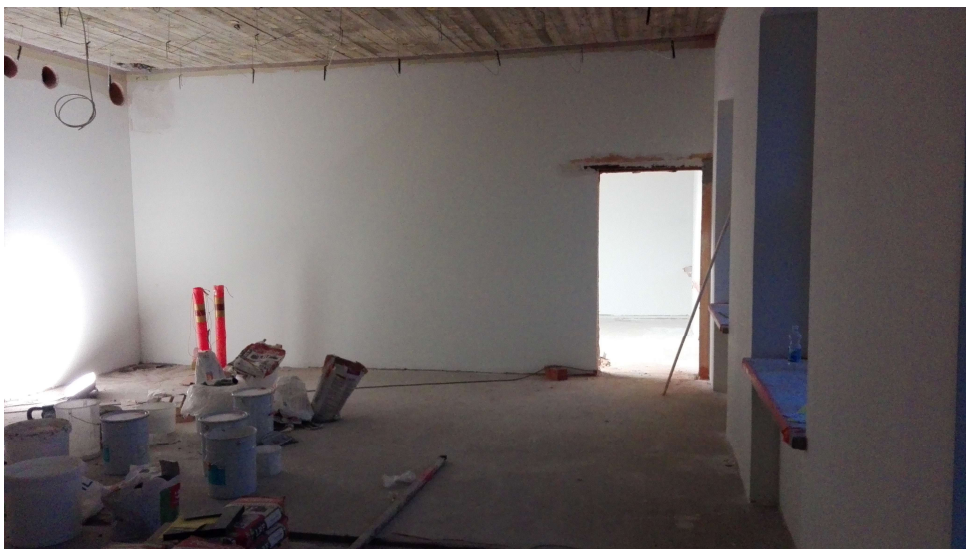
Seinäpinnat oli asiakirjoissa määrätty huoltomaalaamaan ja paikkatasoittamaan (kuva 5) niiltä osin missä oli havaittavissa epätasaisuuksia. Seinien kunto oli kuitenkin niin heikko, että seinät päätettiin ylitasoittaa kauttaaltaan ja tämä aiheutti työvaiheen viivästymisen.

Kuva 5. Seinien pinnoitus.

Osa seinistä oli purkuvaiheessa jouduttu jyrsimään maalissa olleiden raskasmetallien vuoksi, joten nämä kyseiset seinät jouduttiin tasoittamaan useaan kertaan riittävän hyvän lopputuloksen aikaansaamiseksi.
