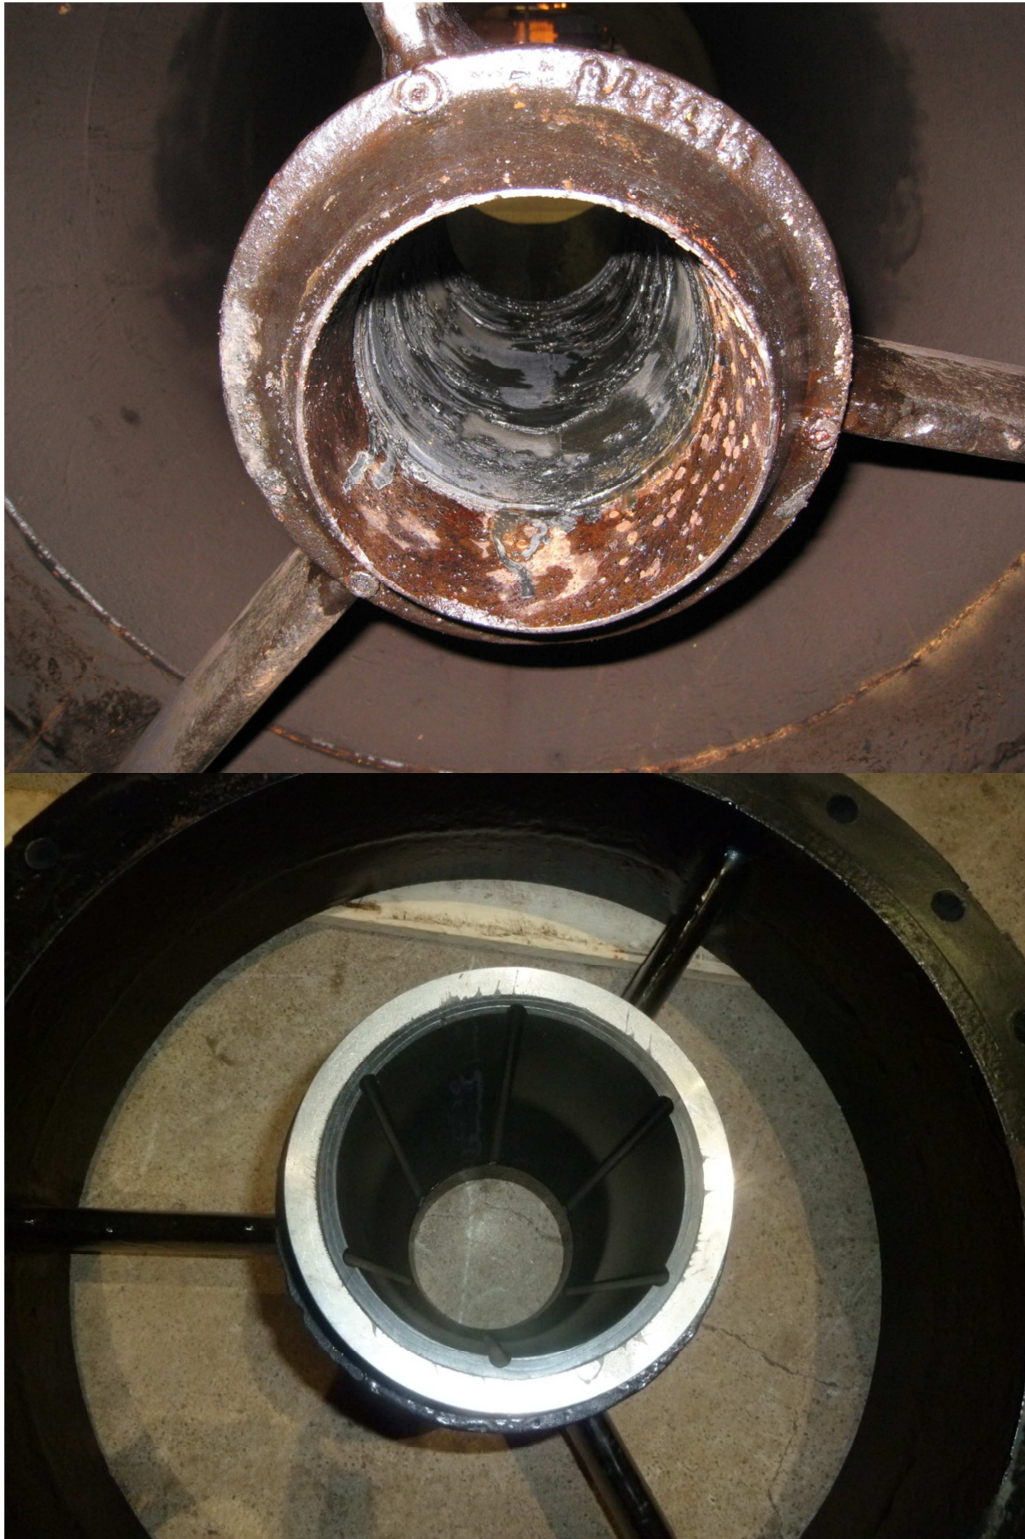
Kuvasta näkyy kuinka paljon kuminen liukulaakeri kuluu huoltojen välillä. Ylempänä huoltoon menevän pumpun laakeri ja alempana vastaava uusi.

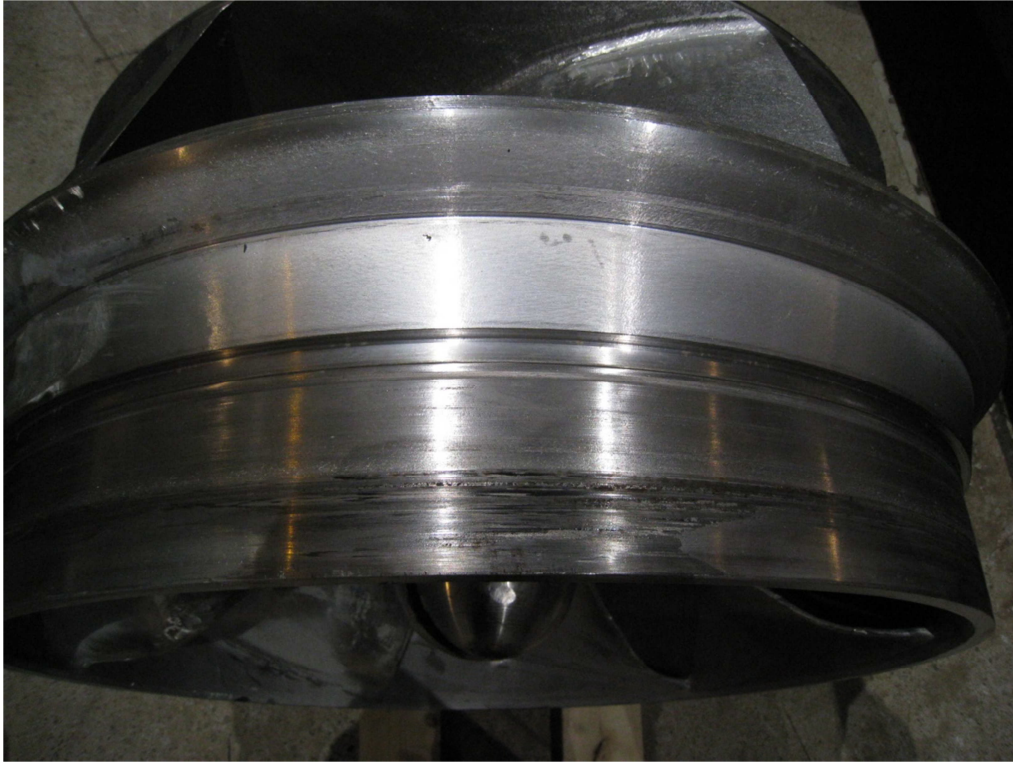
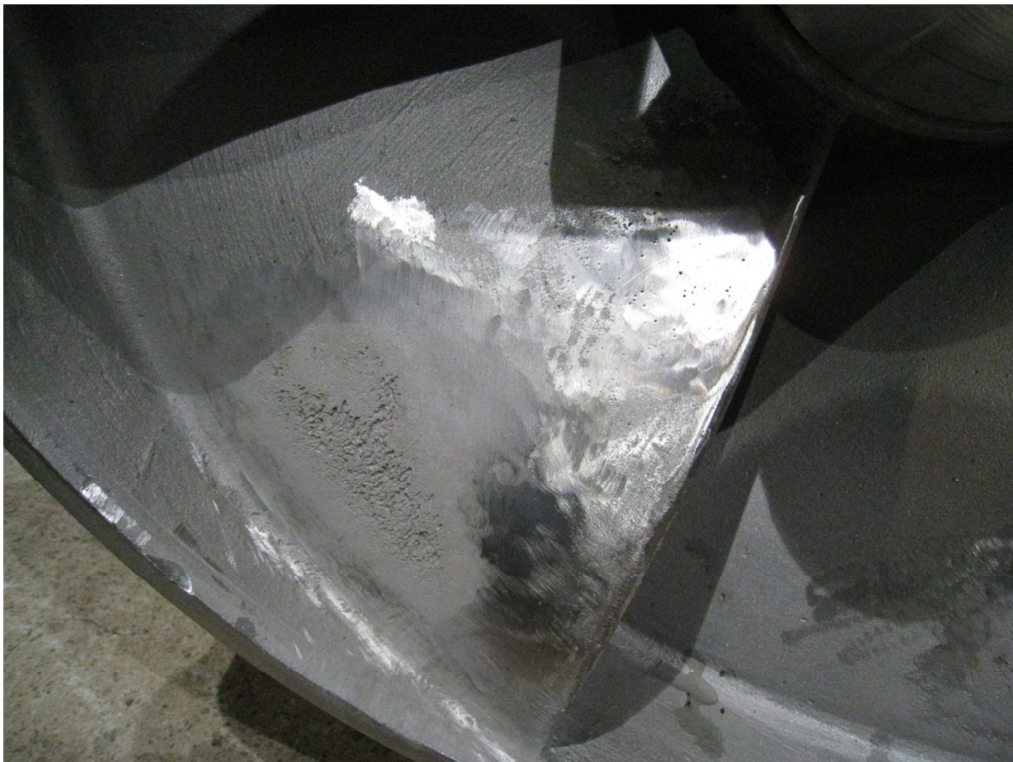
Kuvissa näkyy juoksupyörän kuluminen. Ylemmässä kuvassa näkyy kuinka juoksupyörä on päässyt hankaamaan pesää vasten.
