KUVAA NAUTAA

- LÄMPÖKUVANTAMISEN HYÖDYNTÄMINEN
SORKKIEN JA POIKIMAHALVAUSTEN SEURANNASSA

TEKIJÄT: Lilli Frondelius, Inka Nykänen, Heli Lindeberg, Matti Pastell,
Tarja Koistinen, Annu Palmio ja Salla Ruuska

Savonia-ammattikorkeakoulun julkaisusarja 5/2021
Kustantaja: Savonia-ammattikorkeakoulu
Taitto ja ulkoasu: Tapio Aalto
Painopaikka: Grano Oy, Kuopio 2021

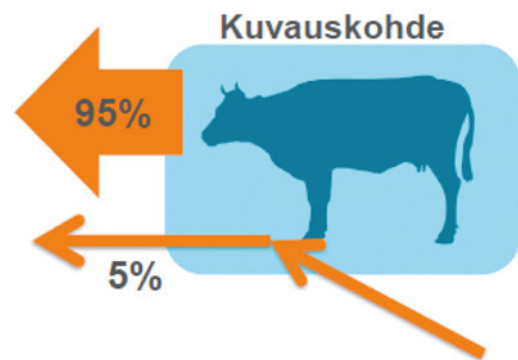
Kuva 2. Nautoja kuvatessa käytetään tyypillisimmin emissiivisyysarvoa 0,95, jolloin yksinkertaistettuna 95 % mitatusta lämmöstä on kohteen itsensä säteilemää ja 5 % sen ympäristöstään heijastamaa lämpösäteilyä. Kuva: Frondelius ym. 2019.

Emissiivisyysarvo kertoo kameralle, mikä osa kohteesta mitatusta lämpösäteilystä on siitä itsestään peräisin ja mikä osa on ympäristöstä tulevaa heijastumaa (Paloniitty ym. 2018). Emissiivisyys voi saada arvon väliltä nolasta yhteen. Jos kappaleen emissiivisyys on 0,95, siitä mitatusta lämpösäteilystä 95 % on kappaleesta itsestään peräisin ja loput 5 % on ympäristöstä heijastuvaa lämpösäteilyä (Kuva 2).

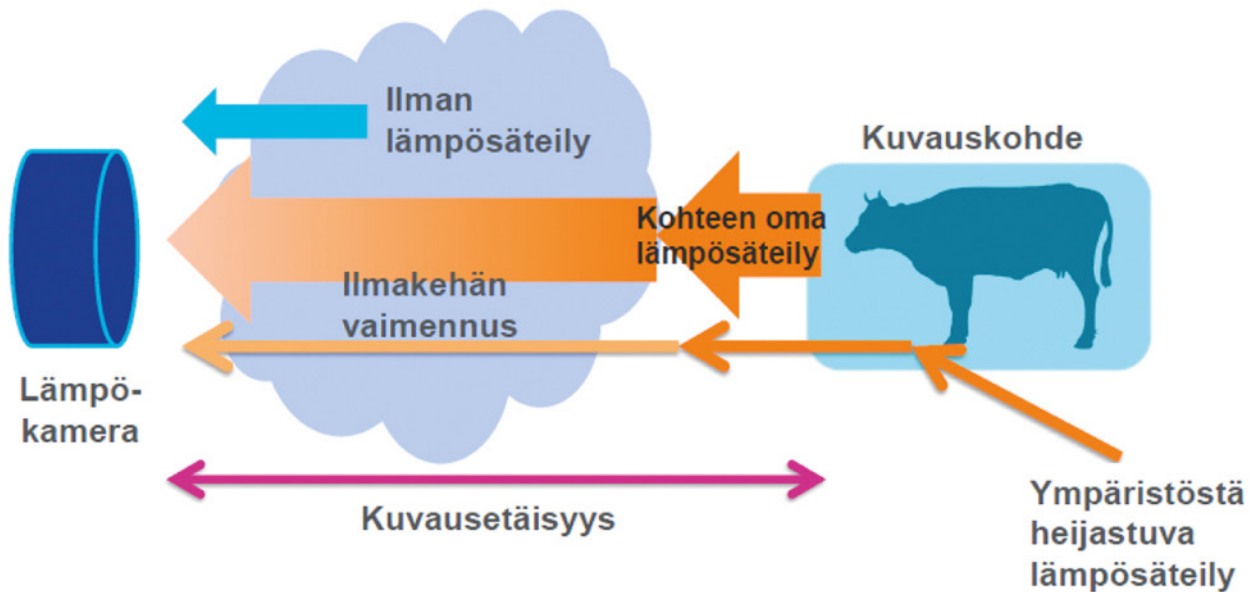
Kuva 4. Lämpökameraan saapuvan lämpösäteilyn lähteet ja ilmakehän kaasujen aiheuttama vaimennus, kun kyseessä on lämpösäteilyä läpäisemätön kappale. Piirretty Paloniitty ym. (2018) ja FLIR Systems:n (2012) mukaan. Kuva: Frondelius ym. 2019.

Lämpökuvatus heijastumisen lisäksi pitää huomioida myös ilmakehän vaikutus. Kuvauskohteen oma lämpösäteily sekä kohteen kautta heijastuva lämpösäteily osuvat ilmakehän kaasuihin ennen saapumistaan lämpökameraan (Paloniitty ym. 2018). Kaikki aineet, myös ilma itse, sitovat itseensä lämpösäteilyä (Modest 2003). Tämän vuoksi lämpösäteily vaimenee ennen kuin se saavuttaa lämpökameran (Kuva 4). Samaan aikaan ilmakehän kaasut lähettävät itse lämpösäteilyä.

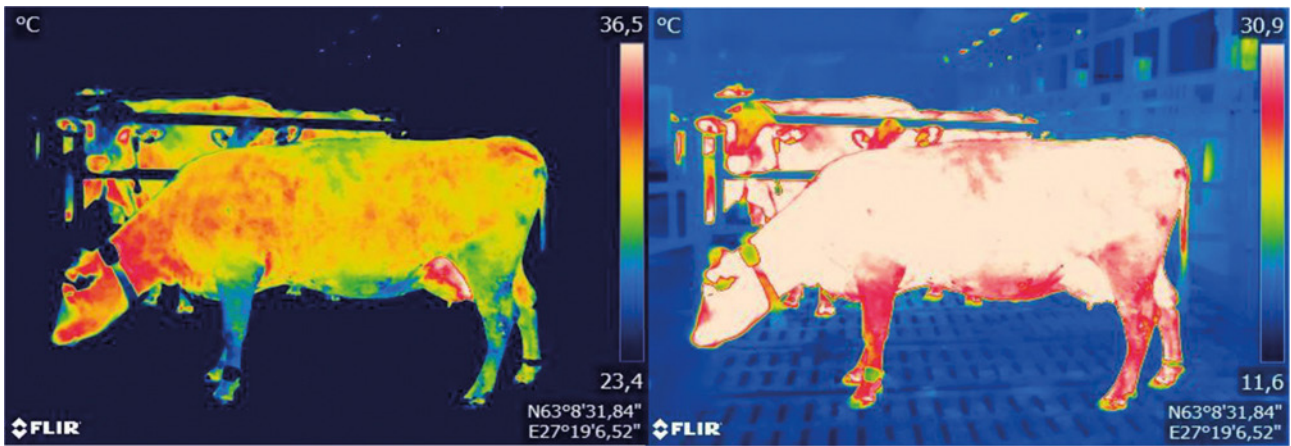
Kuva 11. Lämpökuvien yksityiskohtia voidaan tuoda esille tai häivyttää lämpötilaskaalaa säätämällä. Vasemmassa kuvassa lämpötila-asteikko on säädetty välille 23,4-36,5 °C, jolloin taustalla olevat viileämmät kohteet eivät näy kuvassa ja huomio keskittyy eläimeen. Oikeanpuoleisessa kuvassa lämpötila-asteikko on asetettu välille 11,6-30,9 °C, jolloin ympäristön lämpötilat näkyvät tarkemmin, mutta kaikki yli 30,9 °C lämpötilat kuvautuvat vaaleana. Kuvissa on käytössä sama väripaletti. Kuvat: Kuvaa Nautaa -hanke.

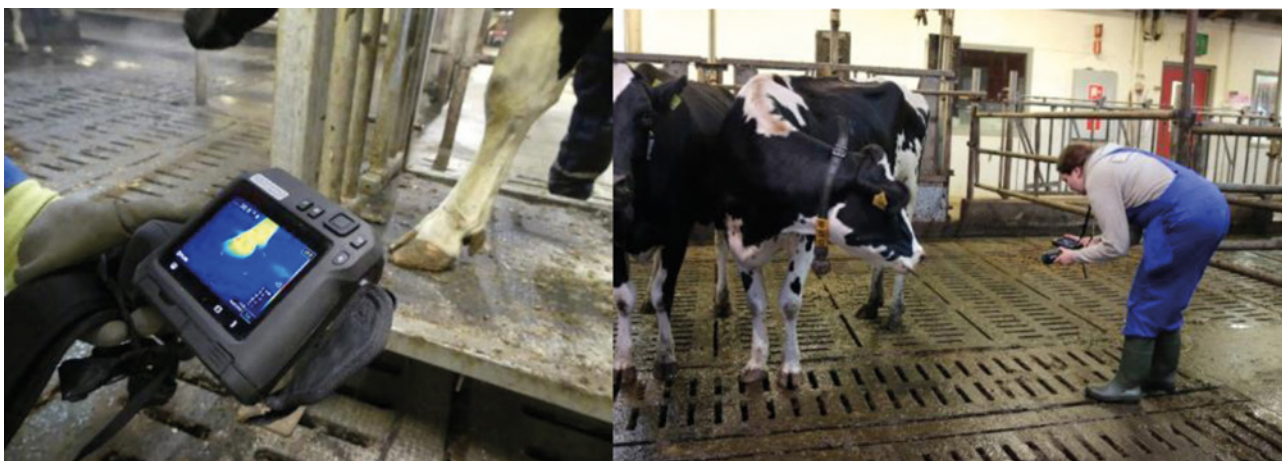
Kuva 21. Sorkat lämpökuvannettiin aina juuri ennen sorkkahoitoa lehmän ollessa sorkkatelineessä. Ontumislukitteluiden yhteydessä sorkat kuvattiin lehmien ollessa vapaana pihatossa. Kuvausetaisyys oli noin metri ja sorkat kuvattiin sivulta tai etuviistosta. Kuvat: Juliana Roivainen, Luke; Inka Nykänen, Savonia.

Sorkkatarkastuksen yhteydessä jokainen sorkka lämpökuvattiin (FLIR T540, Taulukko 1) lehmän ollessa sorkkatelineessä niin, että ulko- ja sisäsorkka voitiin analysoida erikseen. Kuva otettiin noin 0,5 – 1 metrin etäisyydeltä suoraan sivulta tai etuviistosta. Ennen kuvausten aloittamista määritettiin kameran asetuksiin ilman lämpötila ja -kosteus erillisen mittarin perusteella. Emissiivisyysarvoksi asetettiin 0,95. Heijastuva lämpö määritettiin vasta kuvien analysointivaiheessa. Kameran asetuksia muutettiin tarvittaessa, jos ympäristöolosuhteissa tapahtui merkittäviä muutoksia (>3 yksikköä) sorkkahoitopäivän aikana. Kaikki käytetyt asetukset kirjattiin erikseen ylös, jotta ne voitiin tarvittaessa tarkistaa vielä kuvien analysointivaiheessa.

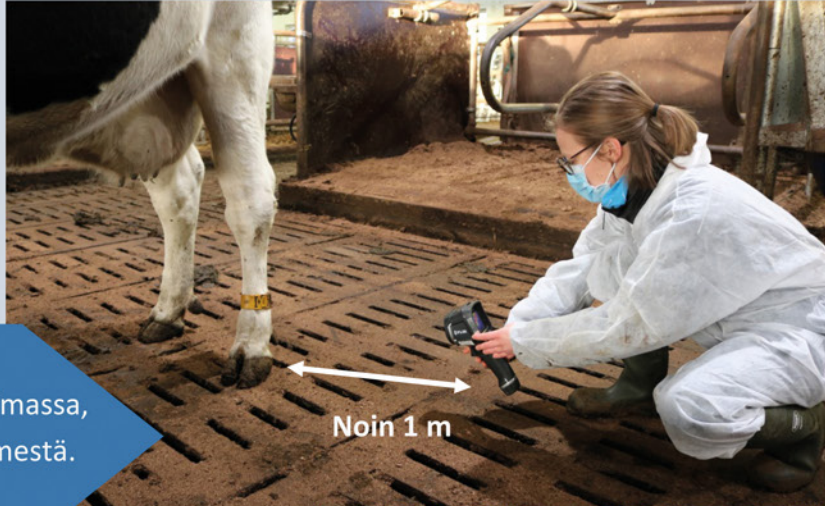
1.

Aseta lämpökameran asetukset kohdalleen.
Mittaa ympäristön lämpötila.

Kuvaa korkeintaan 30° kulmassa,
noin 1 metrin päästä eläimestä.
