Antti Berg

Ilmanvaihdon korjausvelka
Järvi-Saimaan Palveluiden
pilottikohteissa

Opinnäytetyö
Talotekniikan koulutusohjelma

2017

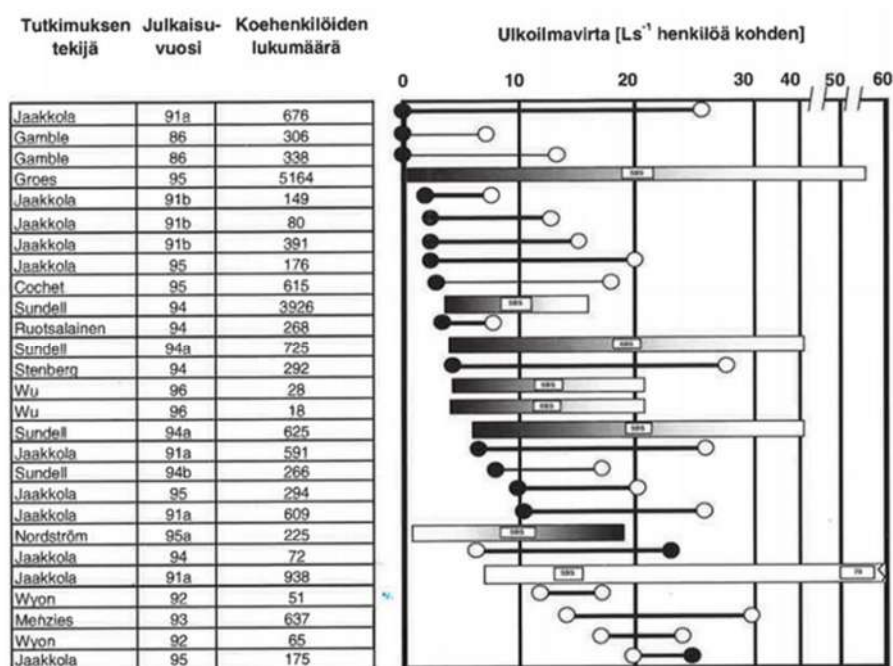
Kuva 1. Tutkimusten vertailu sairusrakennusoireiden esiintyvyys eri ilmavirroilla. /9, s.37/

koittaa, että sairusrakennusoireet vähenivät ilmavirran suuretessa. Sama huomaattiin tutkimuksissa, joissa mitattiin hiilidioksidipitoisuutta. Sairusrakennusoireiden määrä väheni, kun ilmanhiilidioksidipitoisuus laski aina 800 ppm pitoisuuteen asti. /9, s. 36-37./ Kuvassa 1 on havainoillistettu ilmavirtojen vaikutusta sairusrakennusoireisiin. Mitä tummempi pallo tai palkin osa, sitä enemmän on havaittu siinä tutkimuksessa haitallisia terveysvaikutuksia /9, s.37/.

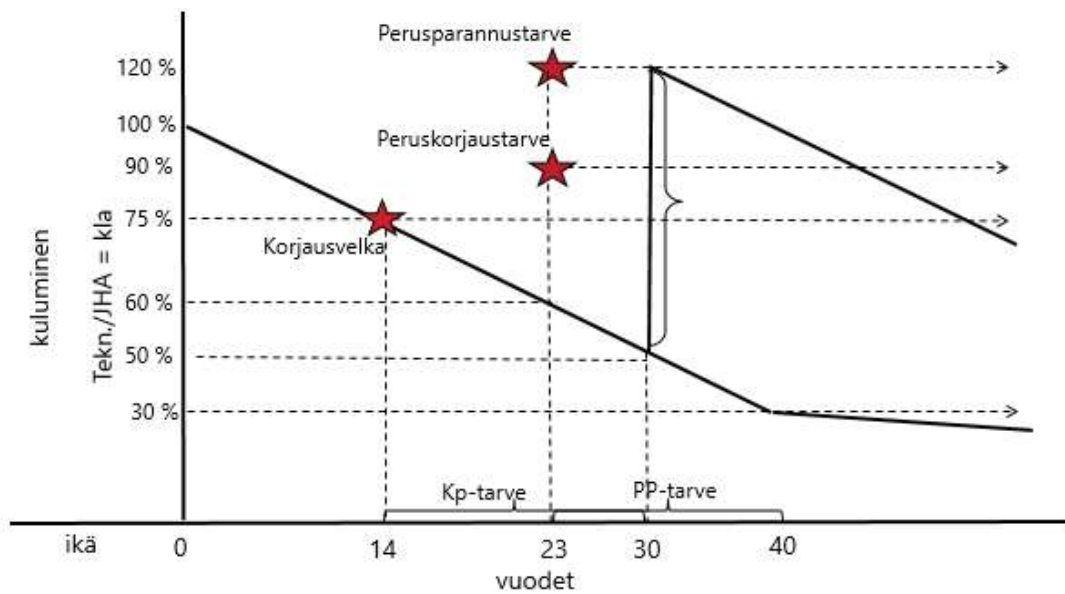
Kuva 4. Korjausvelan kehittyminen Trellum /16, s. 13/

Kuvassa 4, joka on tehty Trellum Consulting Oy:n toimesta, ilmenee hyvin, mistä kaikki korjausvelan osa-alueet koostuvat. Sadasta prosentista lähtevä käyrä kuvaa rakennuksen kuntoa. Kunnon ollessa alle 75 %, alkaa korjausvelkaa kertymään. Kuvassa on myöskin havainnollistettu 30 vuoden kohdalla tehty perusparrannus, jolla kunto on saatu nostettua 120 %. /7, s. 13./

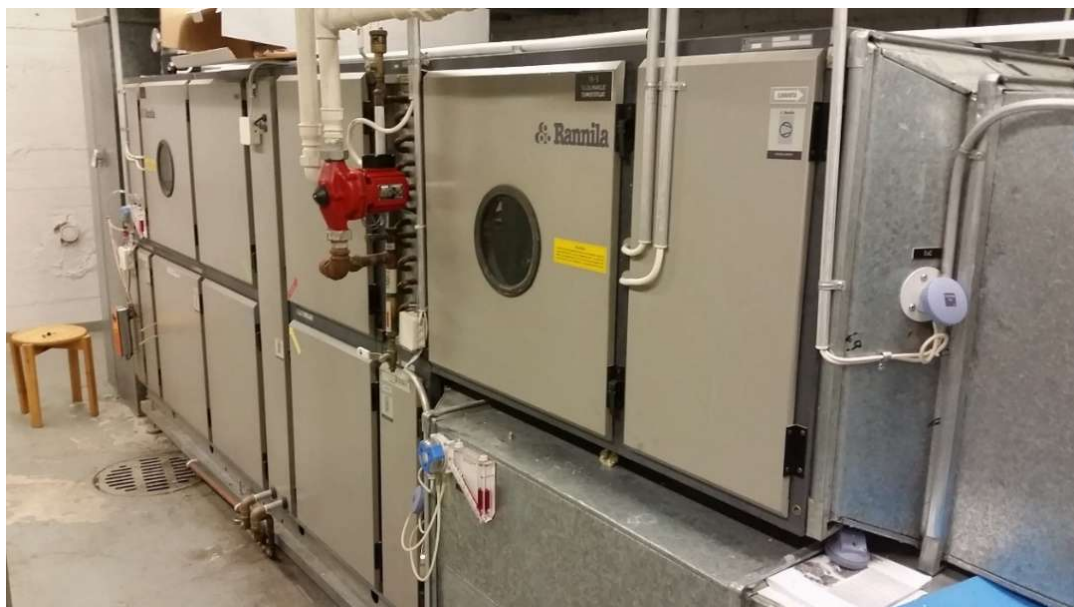
Kuva 8. Tuloilmakone 5. Jälkeenpäin lisätyt mittauspisteet näkyvät asennettuna valkoisella johdoilla.

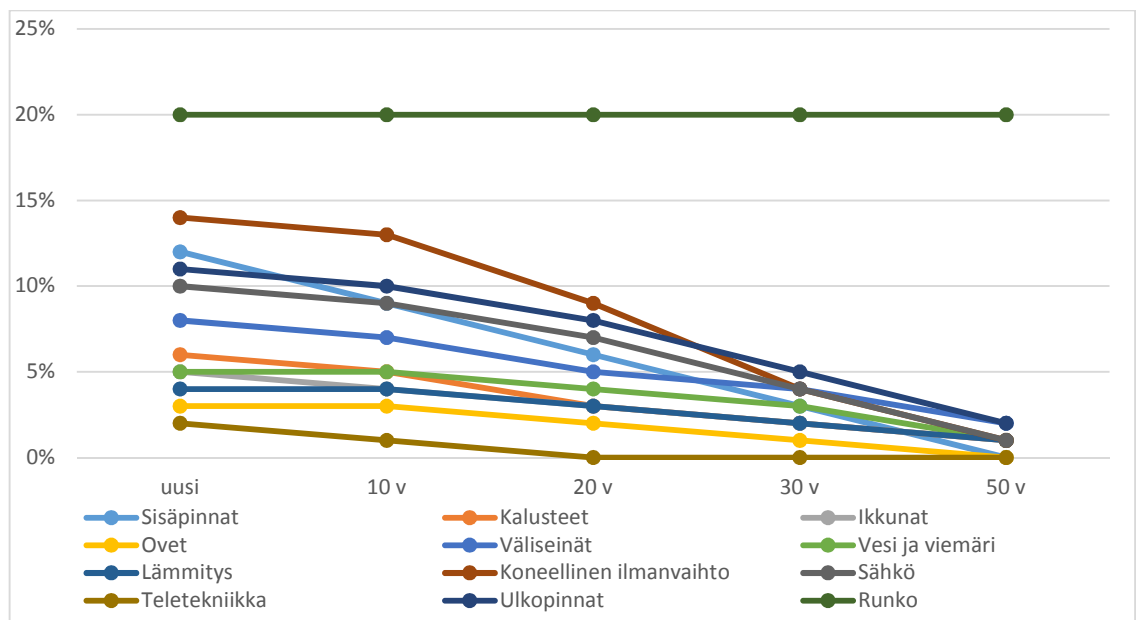
Kuva 9. Rakennuksen osien kulumisen nykyhintataulukon mukaan /23, s.185/.

Kuva 9 havainnollistaa hyvin kuinka rakennuksen eri osien kunto laskee ajan kuluessa eri tahtia. Esimerkiksi teletekniikka on täysin loppuun kulunut 20 vuoden jälkeen, kun taas ulkopinnat ja väliseinät ovat vielä kahdessa prosentissa 50 vuoden jälkeen. Kuvassa runko on laskettu kulumattomaksi osaksi. Ilmanvaihto ja kaantuisi kahteen käyrään, toisen ollessa kulumattomat osat ja toisen kaikki muut järjestelmän osat. Kaikki kuluvat osat kuluisivat samaa tahtia.
