# Ilisalmen kotiseutumuseon ulko-ovien konser- vointi

Metropolia Ammattikorkeakoulu

Opinnäytetyö

22.5.2016

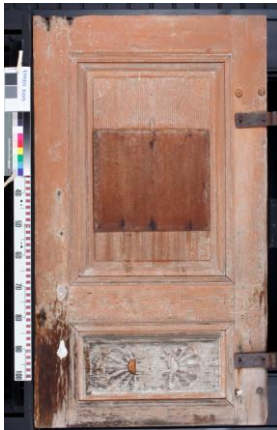
Kuva 42. Oikea yläovi edestä. Takakuva liitteessä 1. Korkeus 133 cm ja leveys 76 cm. Paksuusmitta kehyspuusta 3,5 cm ja paneelien kanssa paksuus 5 cm.

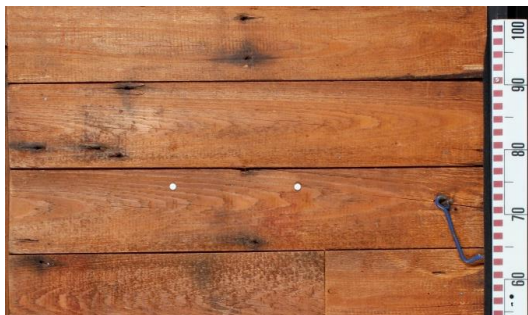
Ovien sisäpinnalla on koko ovien levyinen kapeista laudoista tehty vaakalaudoitus eli panelointi. Panelointia ei ole pontattu eikä pintakäsitelty. Höyläämättömät paneelit on kiinnitetty oviin erilaisilla ja erikokoisilla rautanauloilla, jotka vaikuttavat olevan tehdas-  
tuotantoa. Paneloinnin ja peilirakenteen välissä on tumma bitumipaperi.

Kuva 44. Taustanelointia.

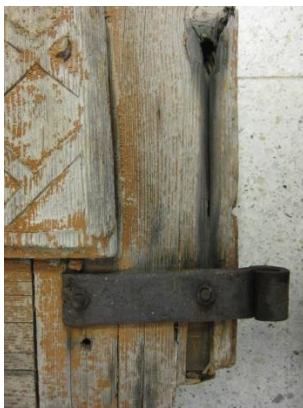
Susiovien alaoven kummatkin sivusarjat oli järkevintä korvata kokonaan uusilla, koska alkuperäisissä oli niin paljon vaurioita. Oikean sivusarjan yläliitoksesta puuttui pala ja alaliitoksessa oli lahovaurioita. Vasen sivusarja oli liitoksistaan parempi, mutta sen alaliitoksesta puuttui kuitenkin osa. Vasemman sivusarjan päällipinta oli kulunut siten, että se heikensi vasemman yläliitoksen kestävyttä. Pinnan kuluma oli myös esteettinen vaurio, joka olisi korostunut pintakäsittelyn seurauksena.

Kuva 64. Pienen susioven oikea alaliitos.

Irrotin saranat oven sivusarjoista, mutta kaikkia muttereita ja pultteja en pystynyt säätämään, koska ne olivat ruostuneet kiinni ja ne täytyi katkaista sahaamalla. Nakutin pienet puutapit irti takapuolelta ja vedin lapojen ylä- ja alapuolella olevat kiilat pois sivusarjojen ulkoreunoilta käsin. Näin sain oven liitokset auki sekä kaikki sarjat ja peilit irti toisistaan. Sahasin aihiot pituudesta määrämittaan käsisahalla ja ylimääräisen paksuuden pois vannesahalla. Lopuksi höyläsin sarjojen pinnan suhteellisen sileäksi käsihöylällä. Täysin sileätä jälkeä ei ollut syytä tehdä koska oven alkuperäiset kappaleet ovat jo kuluneet ja naarmuiset. Peilien pontit eli urat työstin japaninsahalla ja talttaamalla. Nopeinta olisi ollut ponttien tekoon käyttää pyörösahaa eli sirkkeliä, mutta sitä ei ollut nyt mahdollista käyttää. Lapaliitosten vastakolot tein siten, että porasin käsiporalla liitosalueelle vierekkäin tiivisti reikiä ja poistin jäljelle jäävän puun vastakolosta taltalla. Sovitin sivusarjoja ylä- ja alasarjojen lapoihin aina vähän väliä, jotta liitoksista ei tulisi liian löysiä. Koska peilit oli tehty suhteellisen leveistä kokopuukappaleista, oli peilit vääntyneet kuivuessaan koveriksi ja irronneet ponteista. Vääntynyttä peiliä oli mahdollonta saada takaisin suoraan ponttiin, joten suoristin peilejä höyläämällä kummastakin ylä- ja alareunasta kunnes ne mahtuivat taas pontteihinsa. Muutamaan ylä- ja alasarjan lapoihin, liimasin jänisliimalla ohutta koivuviilua täytteeksi, jotta liimasauma pitäisi. Kasasin oven takaisin ja porasin sarjojen liitoksiin uudet reiät puutapeille. Reikiin laitoin uudet puutapit. Liitoksien tueksi veistin ja laitoin pienet kiilat lapojen ylä- ja alapuolille. Vesilistassa, jossa repeämä tai lohkeama oli ollut jo ilmeisen pitkään ja puu oli kutistunut tai taipunut tiettyyn asentoon, ei yksistään jänisliimalla liimauksesta ollut hyötyä koska puu ei taipunut enää takaisin vauriota edeltävään muotoonsa. Yritettyäni liimata tällaista kohtaa, liimasauma napsahti takaisin auki, kun sarjaa käsitteli myöhemmin. Revennyt puosa tarvitsi kuitenkin konsolidointia, joten porasin noin 2 mm paksuiset ja 1 cm syvyiset reiät (2 kpl) kumpaankin osaan. Väliin lisäsin veistämäni puutapit ja liimasin ne jänisliimalla puristimilla puristaen yhteen.

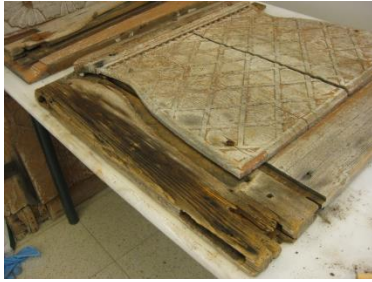
Kuva 65. Pienen susioven vasen sivusarja.

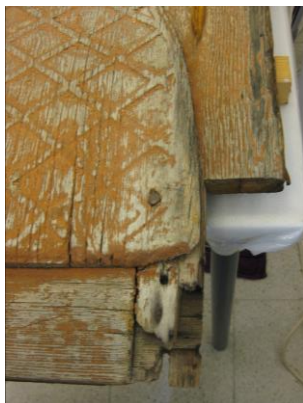
Työläin puukorjaus ovissa oli sivusarjojen osittain hajonneet liitokset. Erityisesti vasemman alareunan liitos oli todella huonossa kunnossa. Poistin liitosalueelta irtonaiset nauloilla kiinnitetyt puukappaleet. Oikeanpuoleinen liitos oli korjattu aiemmin puupalalla, tämä täytyi myös poistaa.

Kuva 70. Oikea alanurkka puupalan poiston jälkeen.

Päätin säilyttää mahdollisimman paljon alkuperäistä puuta kuin vaan se oli mahdollista tehdä, jotta lopputuloksesta tulisi kuitenkin suhteellisen kestävä. Sahasin japaninsahalla sivusarjoista liitoksen yläpuolelta viistot palat siten, että poistin vain pinnasta noin reilun 1 cm paksuisen palan. Tasoitin alueen taltalla ja pienellä höylällä. Etupuolella liitoksen kohdalla se ja alapuolella oleva puu oli paikoin niin lohkeillut ja hajonnut, että poistaessani liitoksen yläpuolelta materiaalia, tällä alueella olevat puun rippeet irtosivat

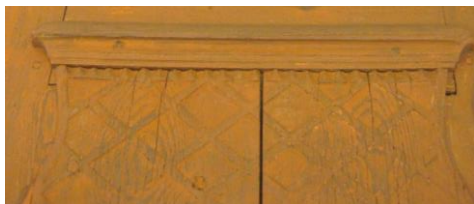
Kuva 77. Yksityiskohta kuultavasta pintakäsittelystä.

raa (Kremer 11584, Spanischer roter Ocker). Jätin maalin läpikuultavaksi, jota voi kut-  
sua myös tässä tapauksessa lasuuriksi ja sivelin maalin ohuelti ovien etupuolelle ja  
jokaiselle sivulle. Toistin maalauksen tarvittaessa esimerkiksi kittipaikkauksien ja puu-  
korjauksien kohdalla. Pinnasta tuli suhteellisen tumma, punertava ja kiiltävä. Maalin  
kiillon pitäisi kuitenkin madaltua muutamassa kuukaudessa.

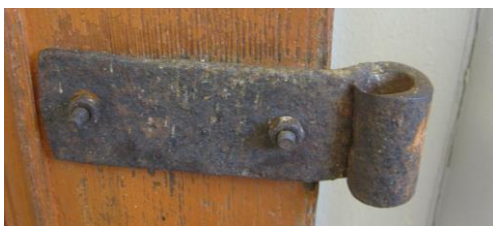
Kuva 78. Likaa jäi vielä saranaan.

Harjasin hammasharjalla heloista irtoavan ruosteen ja lian pois. Ovien saranoiden yläpinnalle kertyneen lintujen ulosteen yritin saada pois syljellä, etanolilla ja alifaattisia hiilivetyjä sisältävällä maaöljypohjaisella liuottimella eli Ligroinilla. Lopputulos ei ole täysin tyydyttävä, koska siitä jäi vielä jäämiä pintaan. Suojasin kuitenkin helat raakaöljypohjaisella polyeteenejä sisältävällä Renaissance -mikrokristallivahalla.

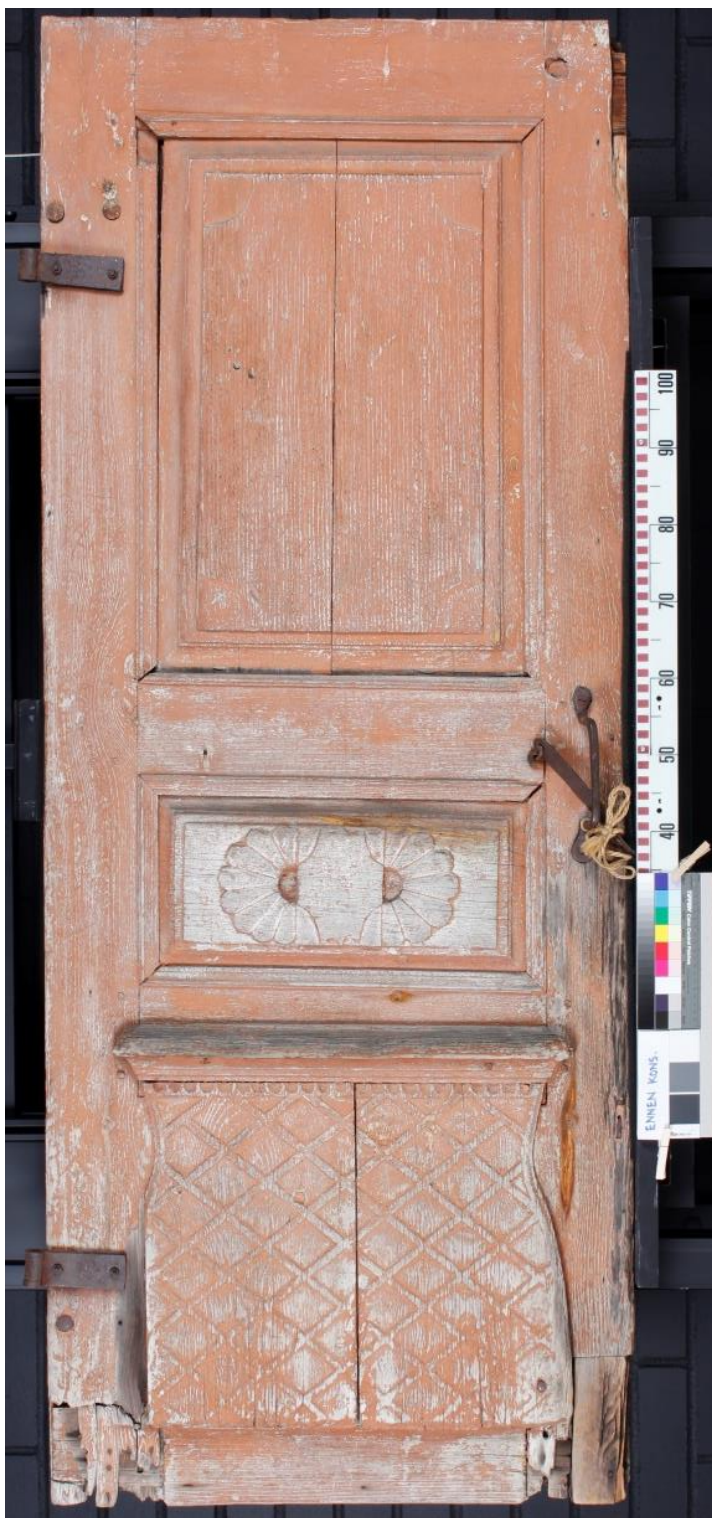
Kuva 79. Iso-ovi edestä ennen konservointia.

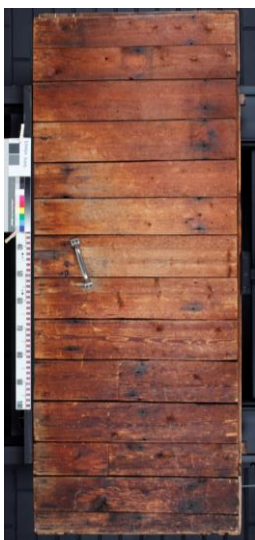
Kuva 80. Iso-ovi takaa ennen konservointia.

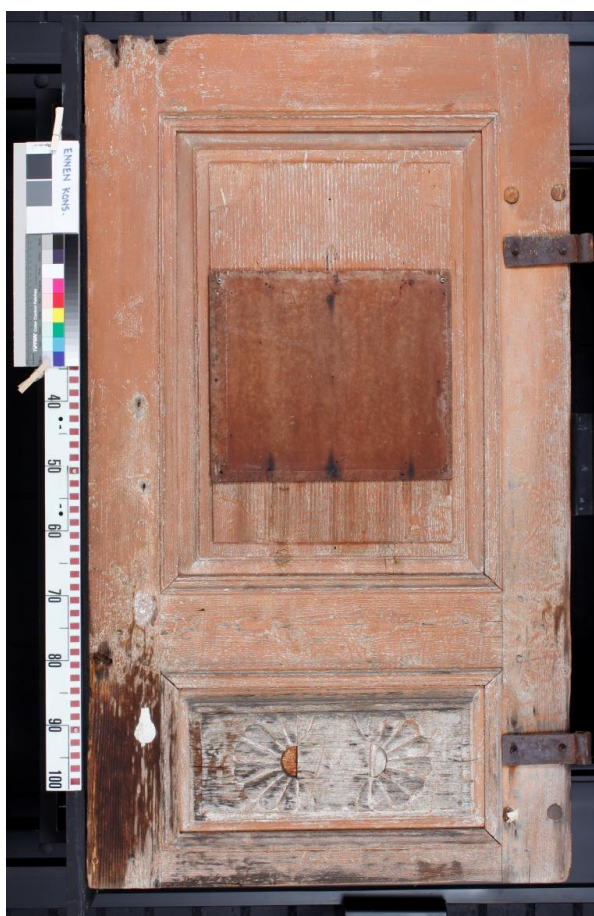
Kuva 81. Iso susiovi edestä ennen konservointia.

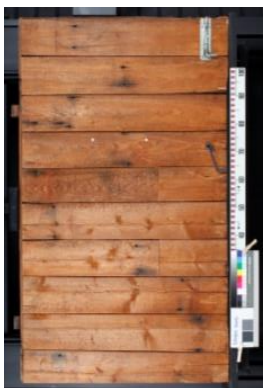
Kuva 82. Iso susiovi takaa ennen konservointia.

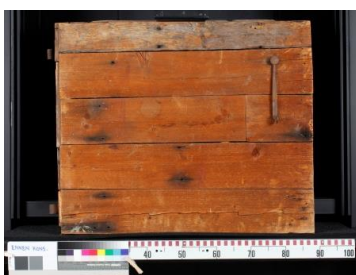
Kuva 84. Pieni susiovi takaa ennen konservointia.

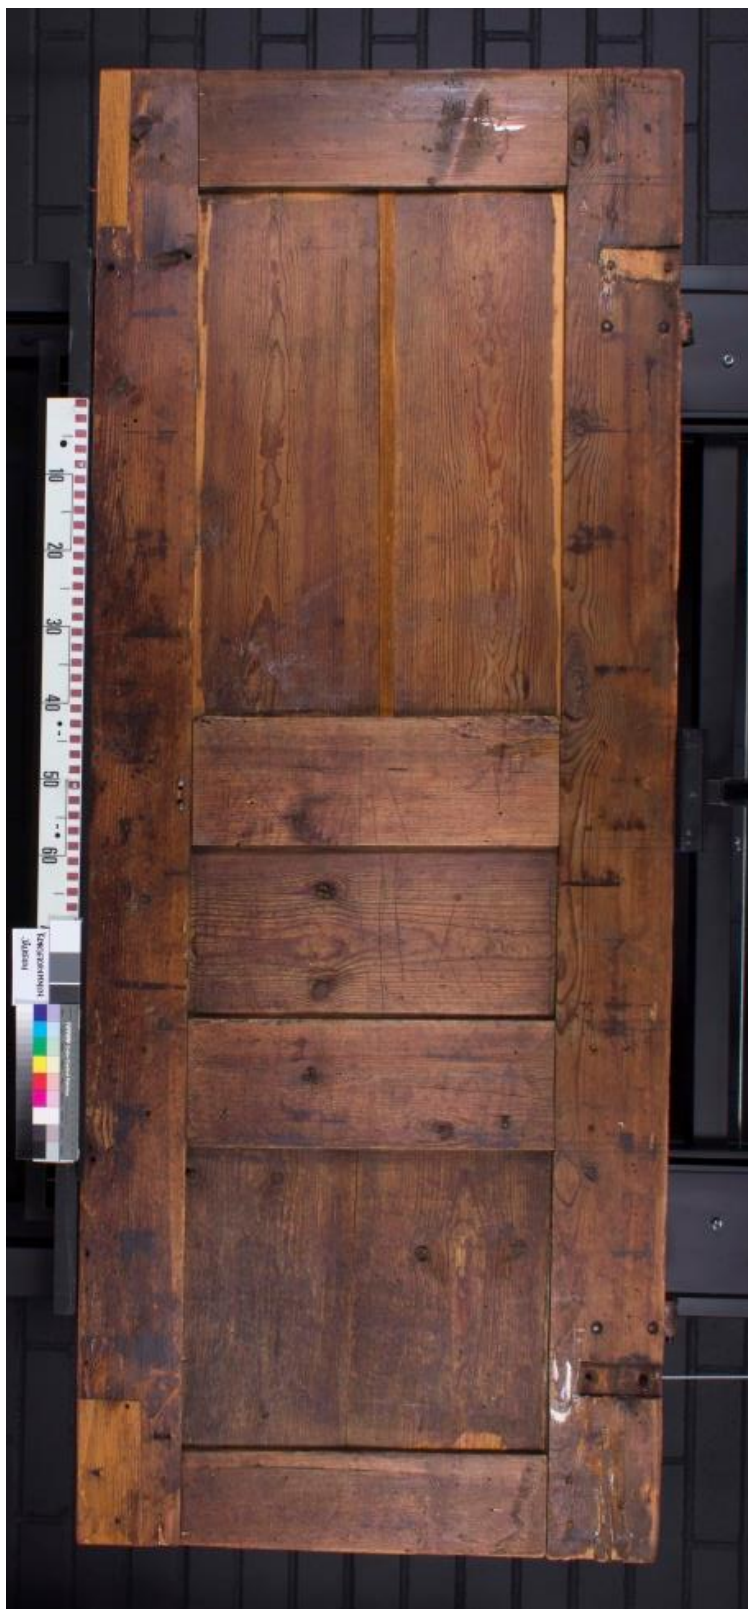
Kuva 86. Iso-ovi takaa konservoinnin jälkeen.

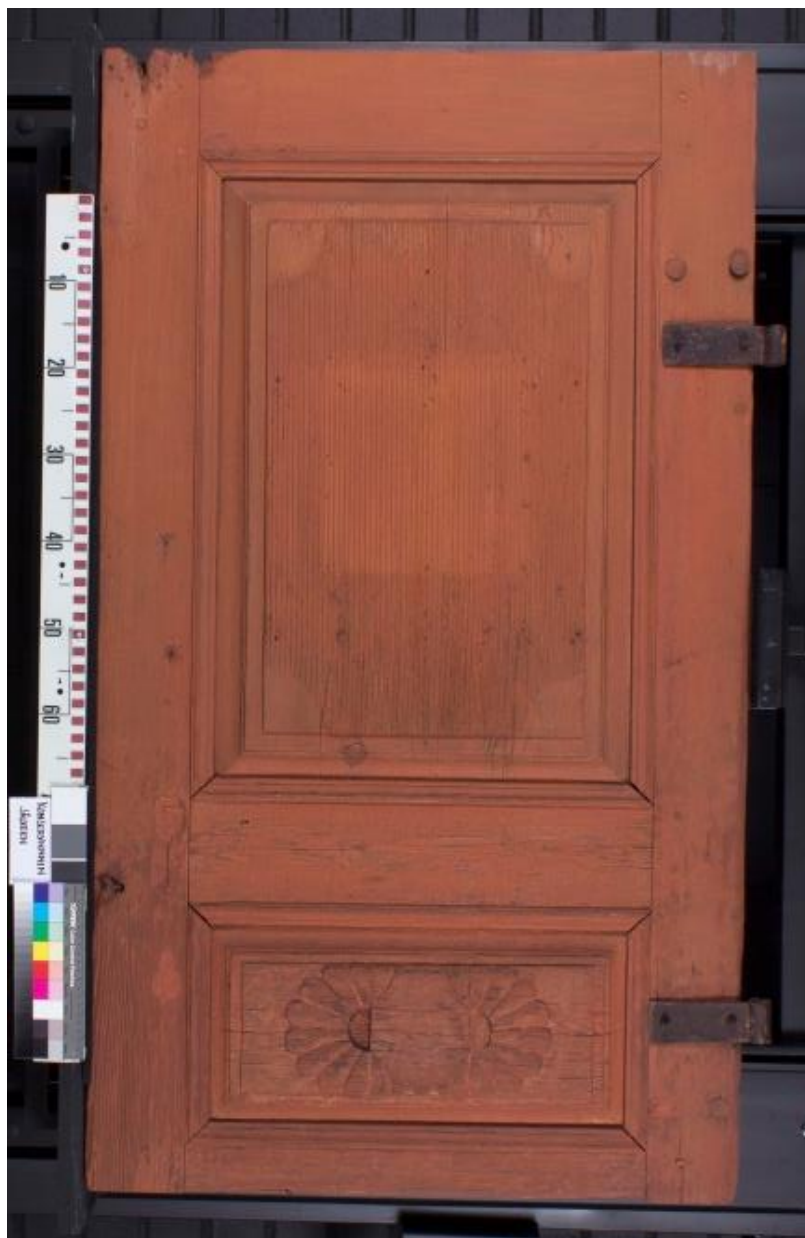
Kuva 87. Iso susiovi edestä konservoinnin jälkeen.

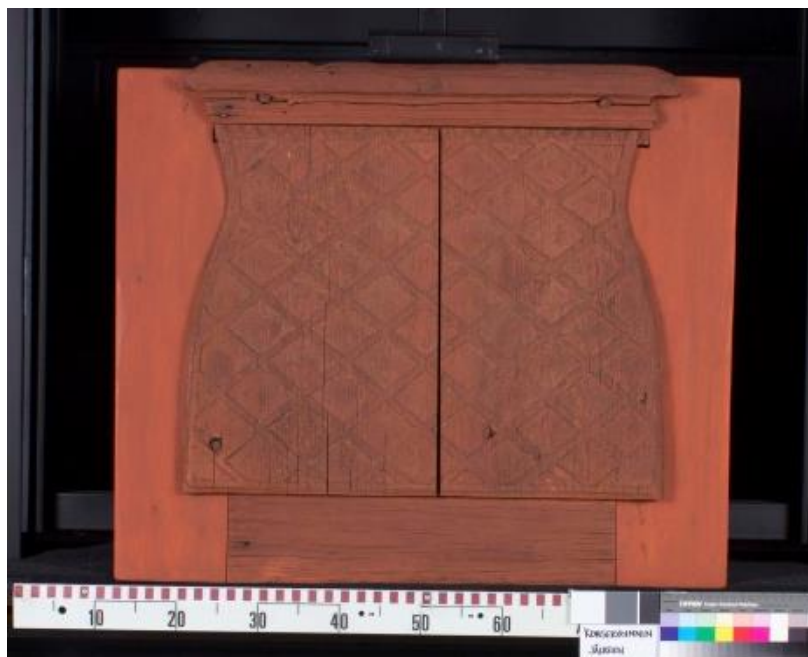
Kuva 89. Pieni susiovi edestä konservoinnin jälkeen.

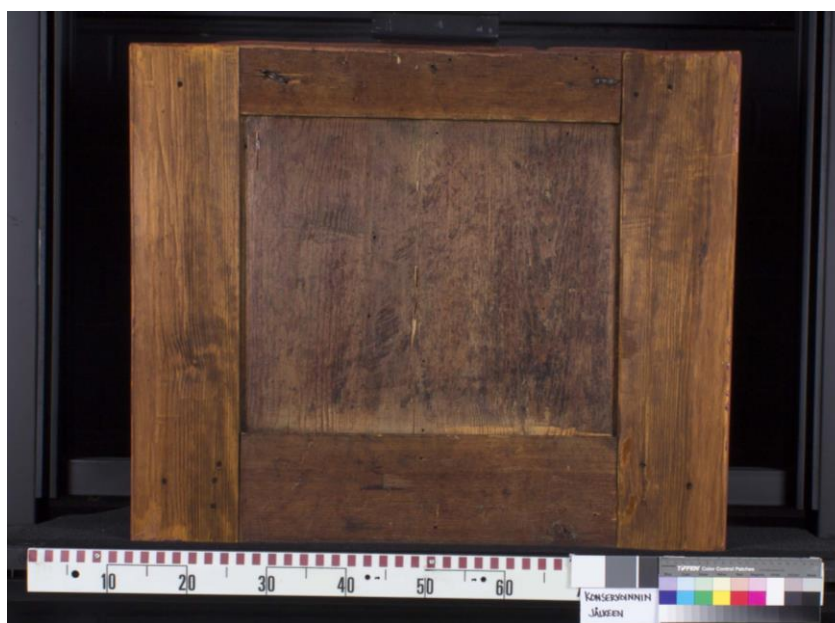
Kuva 90. Pieni susiovi takaa konservoinnin jälkeen.
