**SAIRAALAN KATUJEN KUNNOSSAPITOSUUNNITELMA**  
Case – Meilahden sairaala-alue

Ylemmän ammattikorkeakoulututkinnon opinnäytetyö

Marika Suotula

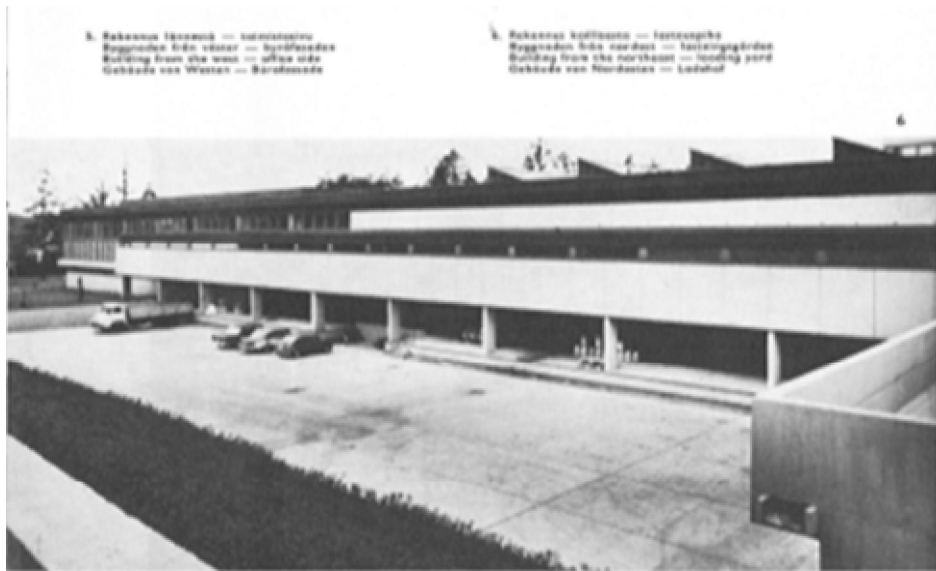
Kuva 18. Hallintorakennus koillisesta, lastauspiha (Sairaala 7-8 1968, kuva 6).

Nykyään sairaalapesulan toiminnot ovat Keravalla. Myös keskusvarasto siirtyi vuoden 2015 lopussa uusiin tiloihin HUS-Logistiikkakeskukseen Vantaalle. Keskusvarastona toimineen materiaalikeskuksen vanhoihin tiloihin kohdistui purkutöitä uuden lastensairaalan rakennuksen työntyessä hallintorakennukseen kiinni. Hallintorakennuksen Meilahden Ravioli (keskuskeittiö) eli nykyinen ravitsemuskeskus on Suomen johtava ravitsemus- ja ravitsemusterapiapalveluiden osaja. Keskuksella on edelleenkin oma lastauspihansa ja se toimii myös henkilökunnan lounasravintolana läpi viikon. Ravintola on auki joka päivä. Kuvasta 18 näkee nykyisen asfalttipäällysteen alle jätetyn raudoitettun betonilaatoituksen

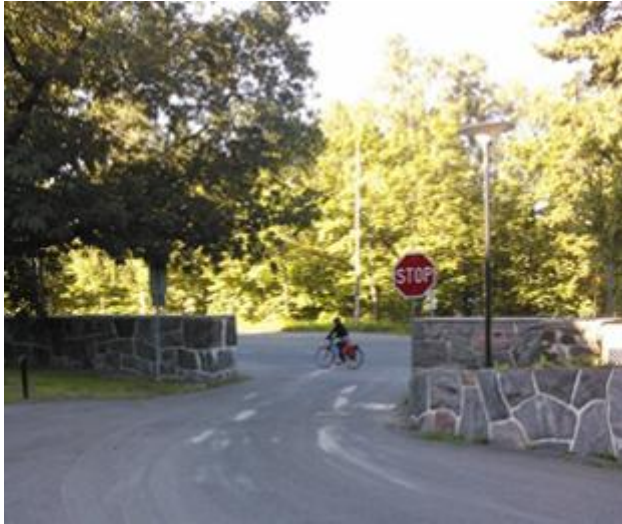
Kuva 41. Lastenklinikan Paciuksenkadun puoleinen liittymä (Suotula, 2016)

Näkyvyys liittymästä on heikko, kuten kuvasta 41 näkee. Liittymän muurit ovat asemakaavalla suojeltuja. Kesäaikaan Paasiuksenkadun pyöräliikenne on vilkasta ja haasteellista havaita liittymän kautta poistuttaessa. Työmaa-liikenne käyttää paljon tätä liittymää.

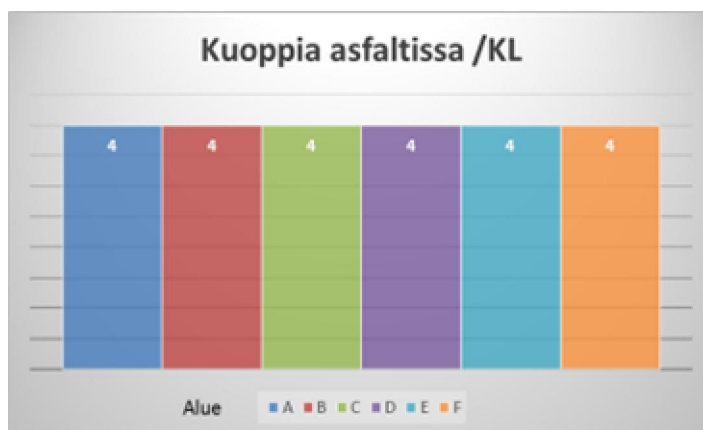
Meilahden alueen tilanne on kuopaksi määriteltyjen vaurioiden suhteen koko alueella huono (KL4). Tilanne on huolestuttava, koska vauriot laajenevat nopeasti ja vaativat syntymistavan tekijöiden takia paikkauksen jälkeen pysyvämpää korjauksen menetelmää ja peruskorjausta.

Kuva 56. Kuoppien mukainen kuntoluokitus alueittain

Kuntoluokitus 4 määrittelee vaurion takia alueen päällysteen teknisesti vanhaksi. Se on heti korjattava tai uusittava viiden vuoden aikana. Kuoppien korjaustoimenpide on asfalttibetoni eli AB-paikkaus. Toimenpide tehdään pienempien vaurioiden kohdalla käsin ja suuremmissa kohteissa koneellisesti. Kunnossapitosuunnitelmassa ei ole määritelty käytettävää päällystemassaa, koska päällystemassa on tarkoitus valita paikkakohtaisesti. (220009-v-09 2002, 25–26)

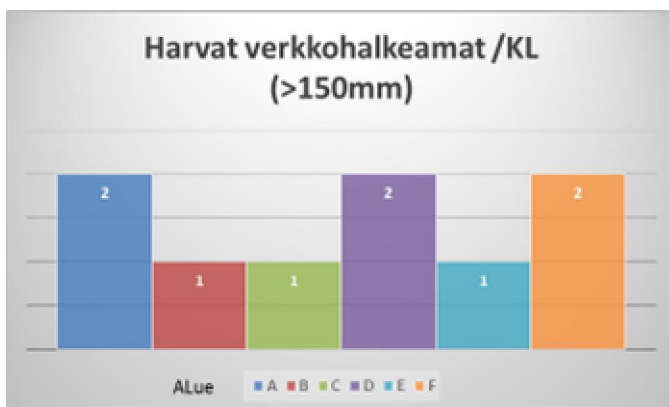
Kuva 65. Harvat verkkohalkeamat (>150mm) / KL alueittain

Verkkohalkeamien tilanne koko alueella on huolestuttava. Harvojen verkkohalkeamien tilanne on vielä tyydyttävä, mutta ennustaa tilanteen kehittävän huonompaan suuntaan. Itse olen hieman huolissani tilanteesta, koska vauriotyyppi laajenee nopeasti ja tulvien rakennushankkeiden myötä koko alueen liikenteeseen voi kohdistua muutoksia työmaajärjestelyiden myötä. Luokituksen mukaan harvojen halkeamien kohdalla korjaustoimenpiteillä ei ole kiire ja ne ajoittuvat vuoteen 2020.

Harvojen verkkohalkeamien korjaustoimenpiteeksi on määritelty AB-paikkaus koneellisesti levittimellä.

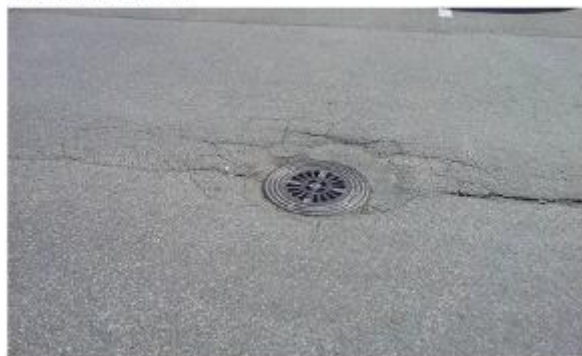
Kuva 69. Kaivo kuopassa ja kerran korjattuna (Pohjatekniikka Oy, 2014).

Kuva 69 on Biomedicum 1 katuosuudelta. Kaivo tulee korjata välittömästi, mutta katualueessa on paljon isoja ongelmia ja lukuisia vaurioita. Tämä kaivo ei aiheuta Biomedicumien alueella ja ajoradan keskelle sijoittumisensa myötä haittaa potilaskuljetuksille. Biomedicumien alue ei kuulu kunnos-

sapitosuunnitelmaan aluejakoon, mutta kuva osoittaa kuinka pahaksi voi kaivojen vauriot kehittyä.

Kuva 56. Kaivo kuopassa sekä hällkama.

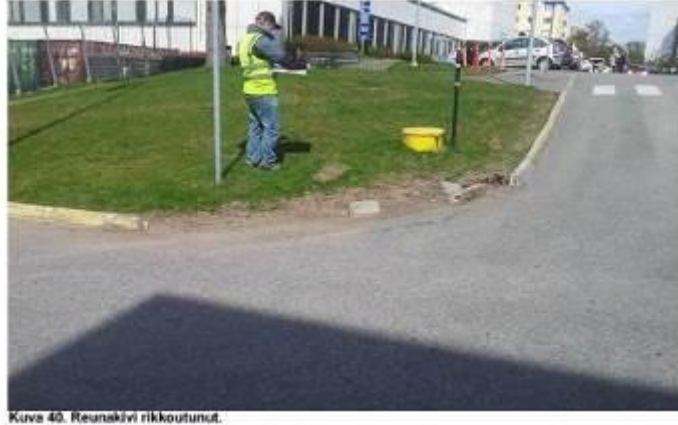
Kuva 71. Syöpätautien klinikan edusta (Pohjatekniikka Oy 2014)

Syöpätautien klinikan alueelle sijoittuvassa kuvassa 71 on pinta asenteinen reunakivi, joka ei ole kestänyt alueen raskaiden ajoneuvojen liikennettä ja talvikunnossapitoa. Kohtaa ei korjata, koska välitöntä vaaraa ei ole ja alueeseen kohdistuu tuleva rakennushanke. Tämän lisäksi korjaustyönä toteutettu pinta-asennettu reunakivi irtoaa joka tapauksessa uudelleen, kun raskaan ajoneuvon rengas osuu siihen tiukan kääntymissäteen takia. Reunakivilinja on jo kerran korjattu

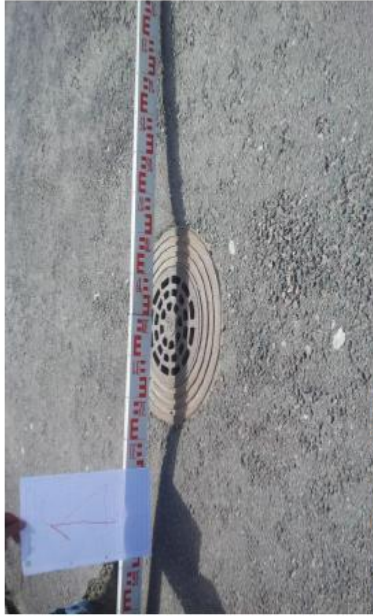
Kuva 1. Kalvo 5cm syvällä kuopassa.

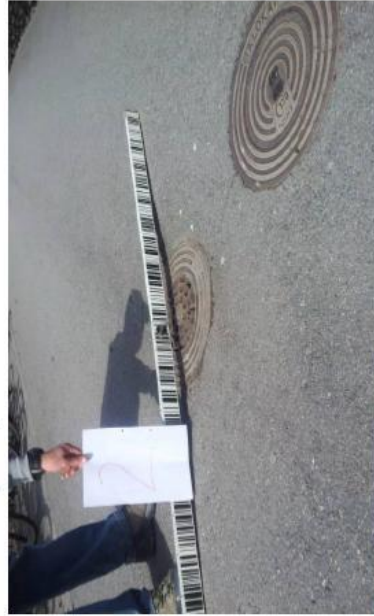
Kuva 2. Kalvo noin 4,5cm syvällä kuopassa.

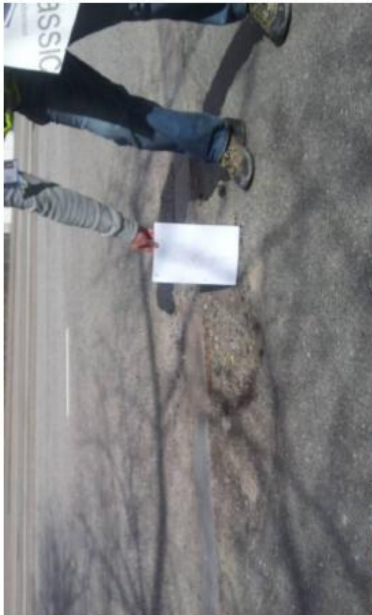
Kuva 3. noin 7cm syvä kuoppa.

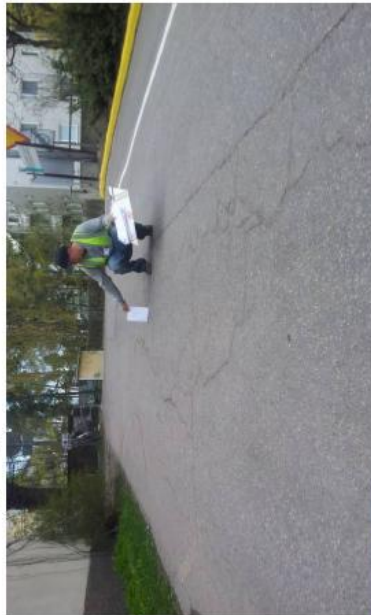
Kuva 4. Vertikohalkaama.

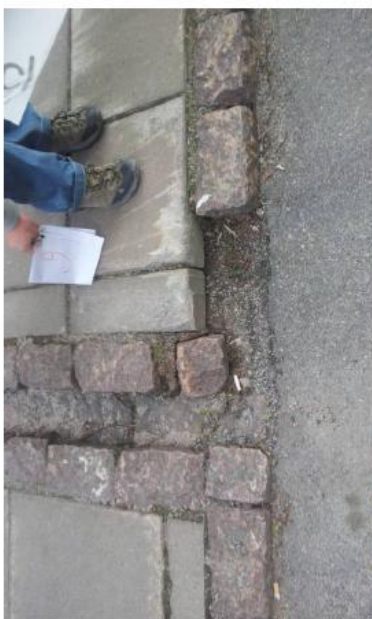
Kuva 9. Reunakivi rikkoutunut.

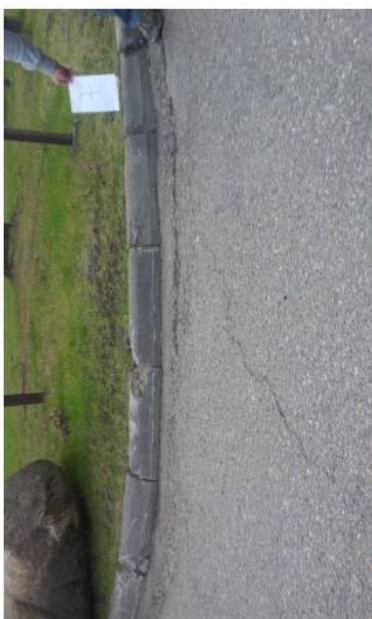
Kuva 7. Reunakivi rikkoutunut.

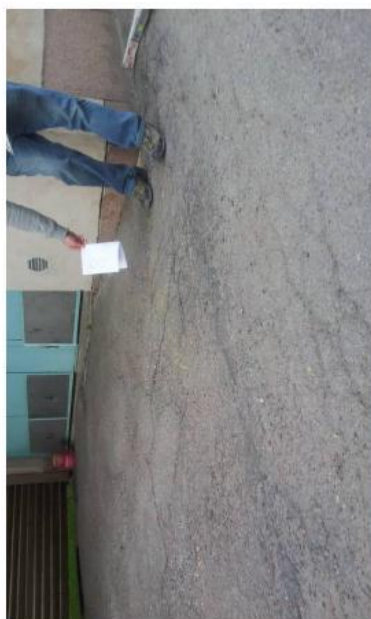
Kuva 8. Asfalttikohouma ja verkkoalkeama.

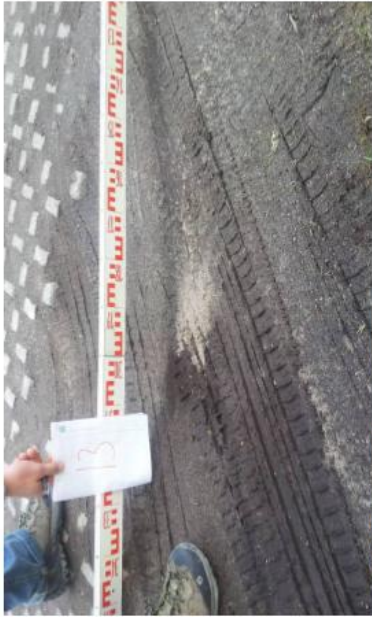
Kuva 13. Noin 8cm syvä kuoppa kiveyksen reunassa.

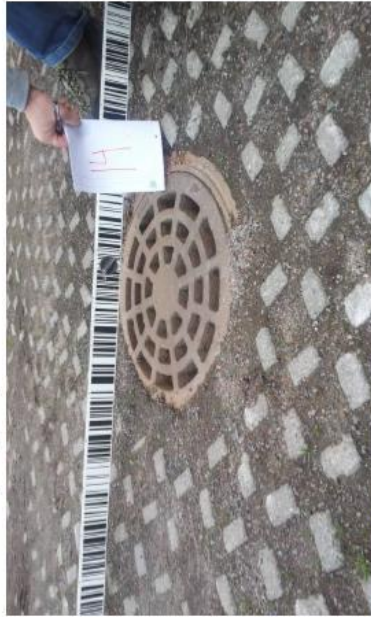
Kuva 14. Kalvo noin 9cm syvässä kuoppassa.

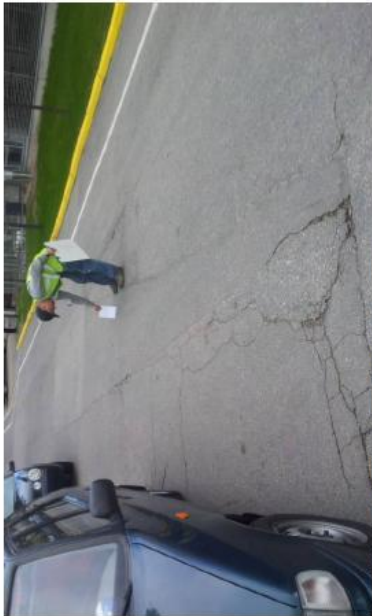
Kuva 11. Verkko- ja polkittajahakama, kuoppia ja palikkaus.

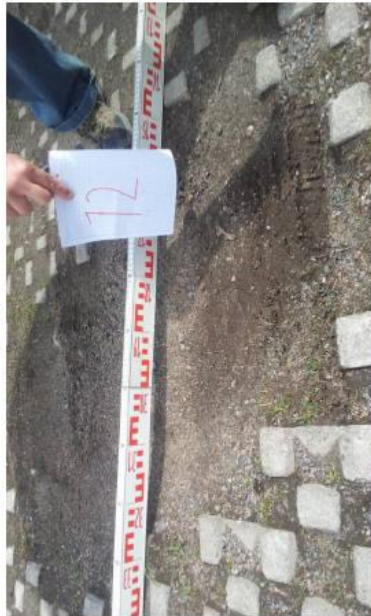
Kuva 12. Noin 6cm syvä Kuoppa kiveyksesä.

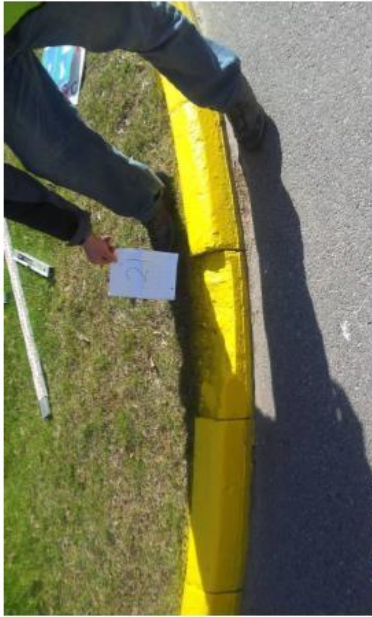
Kuva 21. Reunakivi rikkoutunut.

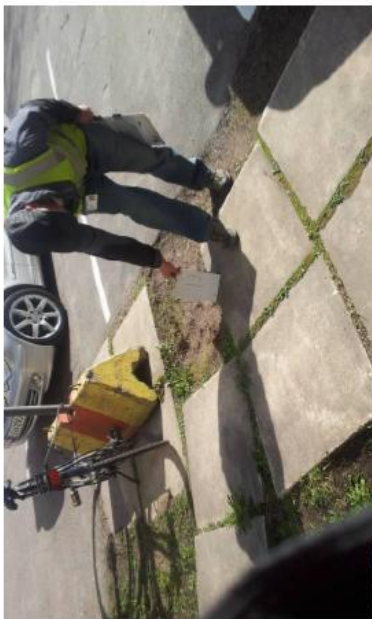
Kuva 19. Rikkoutunut laatoitus.

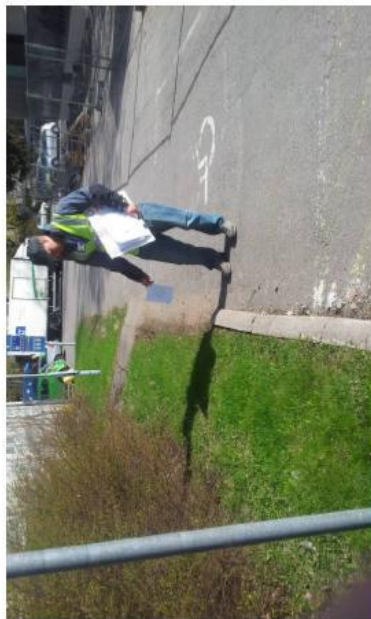
Kuva 20. Puuttuva reunakivi.

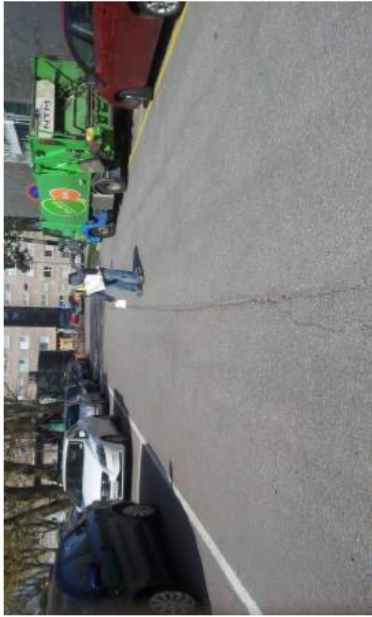
Kuva 26. Pikkijalkakeena.

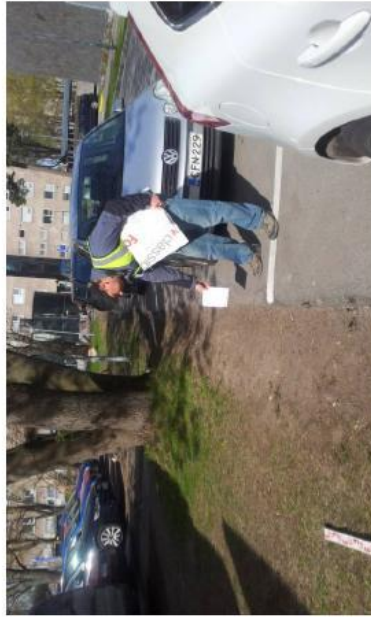
Kuva 26. Asfaltin reuna rikkoutunut koko matkalta.

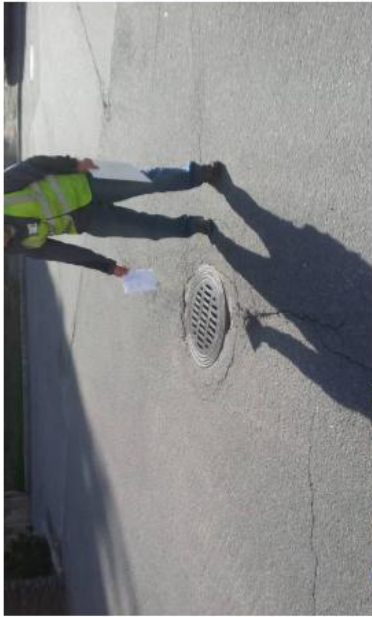
Kuva 23. Asfaltti halki kaivon ympäriltä.

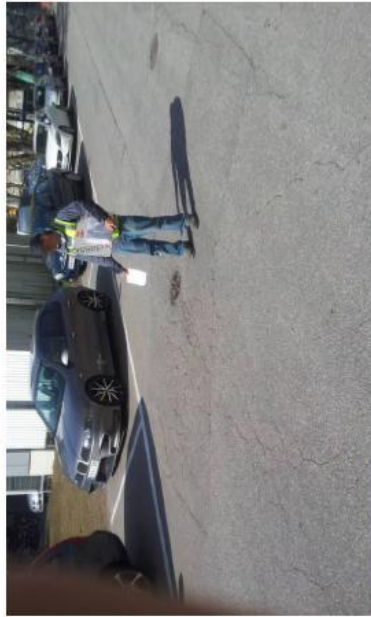
Tarkastuskohde / Mahdollinen vaurio	ALUE	KL/KL	Vauriot (kuvat)	Huom
Asfaltin kunto	A	4		
Kuoppia asfaltissa		4	3, 22, 27, 36, 41, 43, 51	Kuva 51 uuden syöpäsairaalan alueella. Ei uusimistoimenpiteitä
Verkkohalkeamia, tiheitä (>150mm)		3	4, 8, 17, 24	Kuva 24: Tunneli halkeaman kohdalla, maata välissä 0.53m. Uusittu 2014

Kuva 24. Verkkohalkeama.

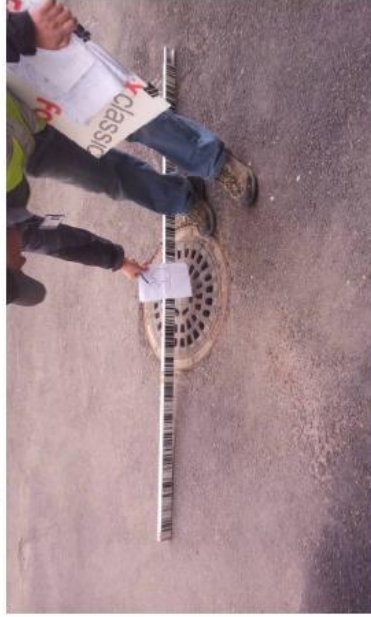
Kuva 30. Kalvo noin 6cm syvyyssä kuoppassa.

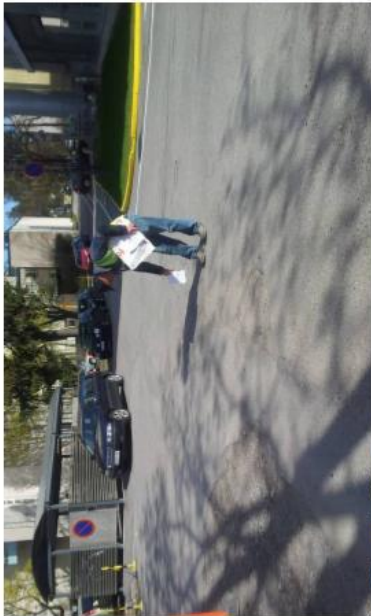
Kuva 27. Kuoppa asfaltissa.

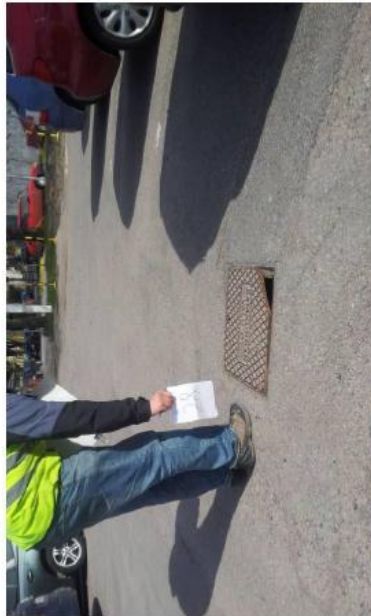
Kuva 28. Kalvo kotoholla ja asfaltti halki.

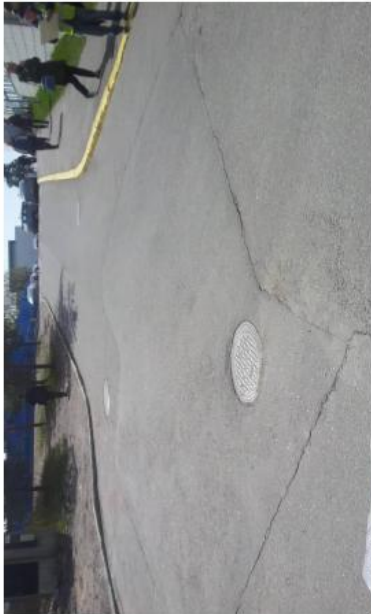
Kuva 31. Halkeamla.

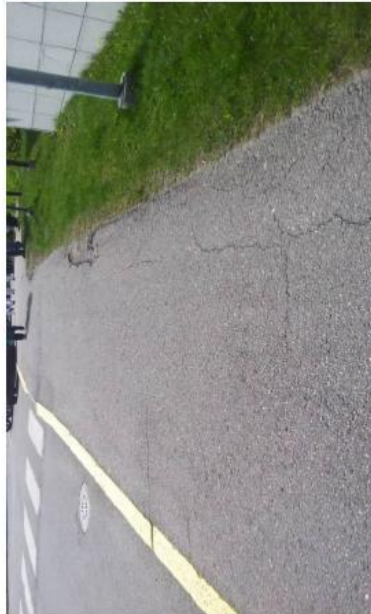
Kuva 32. Asfalttln reuna rllkottunut.

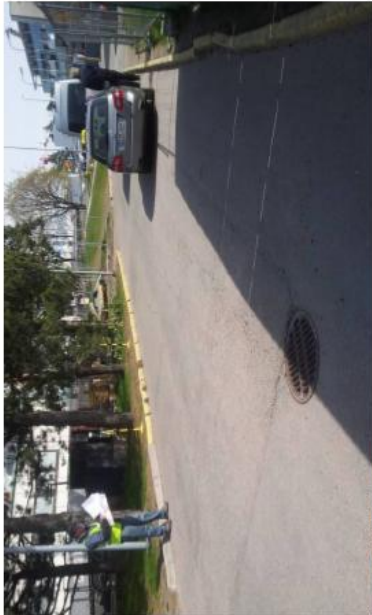
Kuva 37. Pitkittäishalkeamia.

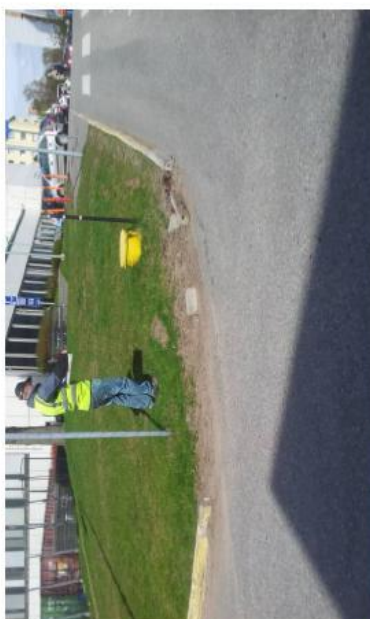
Kuva 40. Reunakivi rikkoutunut.

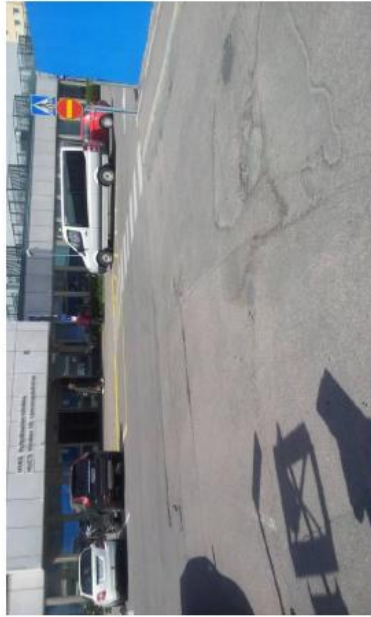
Kuva 46. Kuoppia sekä halkeamia asfaltissa.

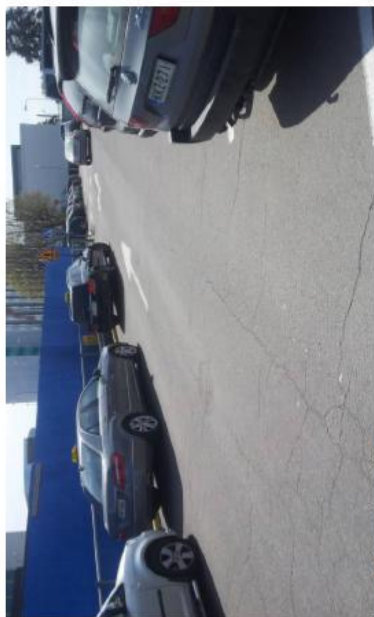
Kuva 49. Halkoamia asfaltissa.

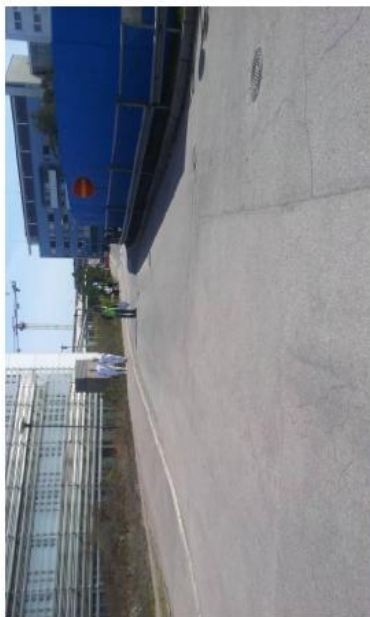
Kuva 50. Halkoamia asfaltissa.

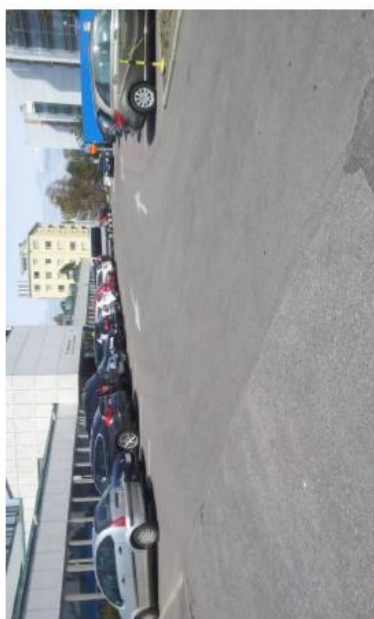
Kuva 47. Polkittasihalkoama.

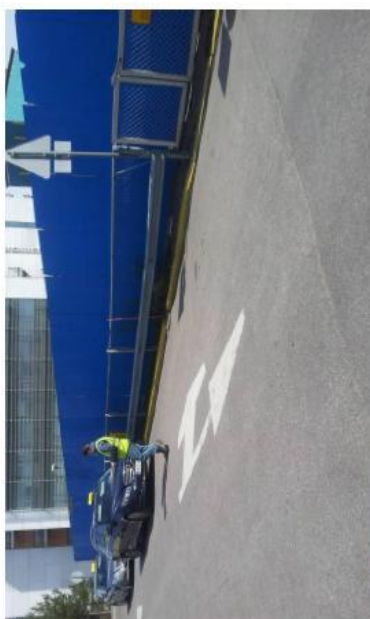
Kuva 48. Polkittasihalkoama.

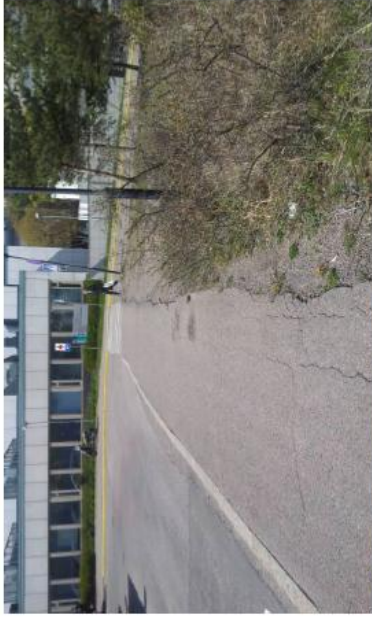
Kuva 53. Aistaitin reuna rikkoutunut sekä halkeamia.

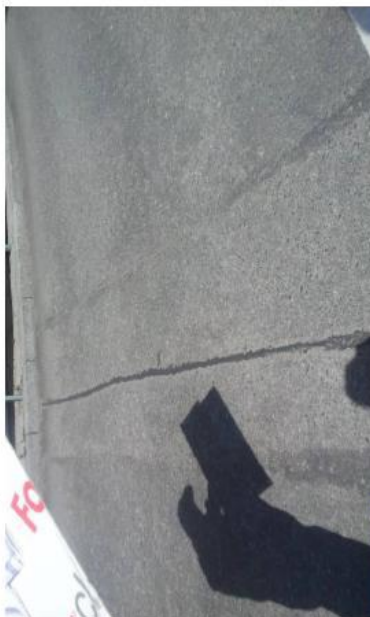
Kuva 62. Kallist. Kuoppaa.

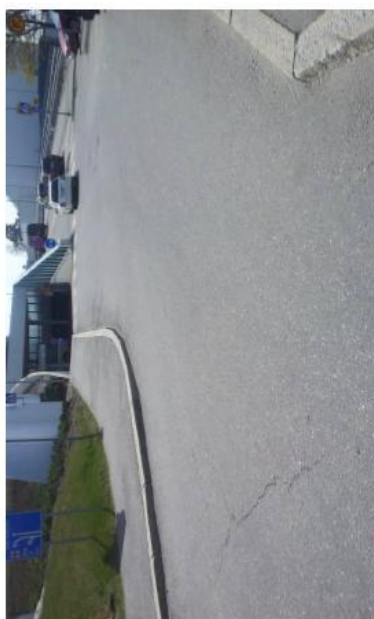
Kuva 63. Polkittasahalleamia sekä ajourat.

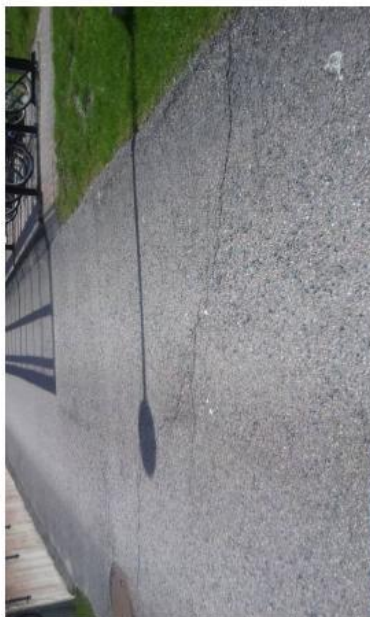
Kuva 66. Poikittais halkeama.

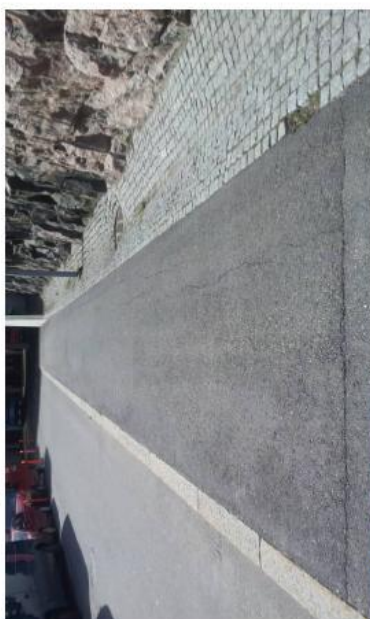
Kuva 64. Poikittais- ja P iikkittäshalkeamat.

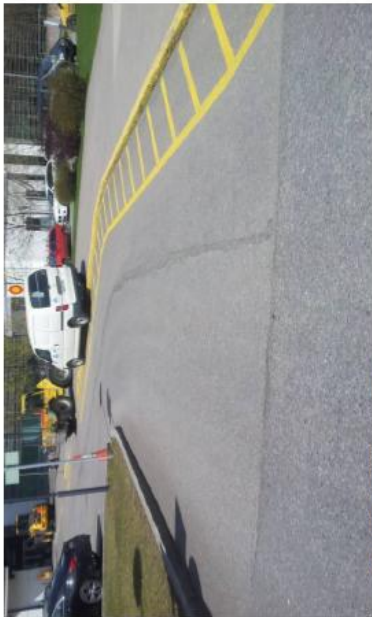
Kuva 69. Polkittaa- ja pitkittäishalkaumat.

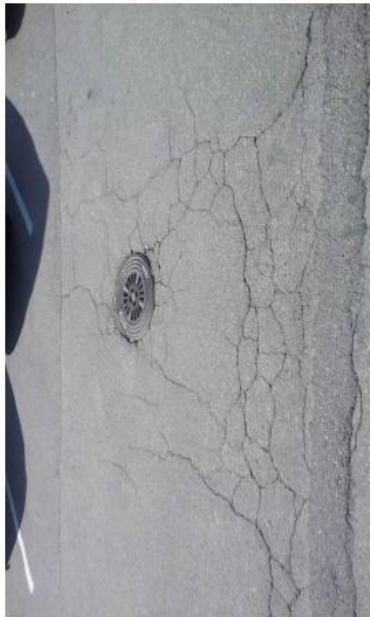
Kuva 70. Kalvo kuoppasa sekä verkkoalkeama.

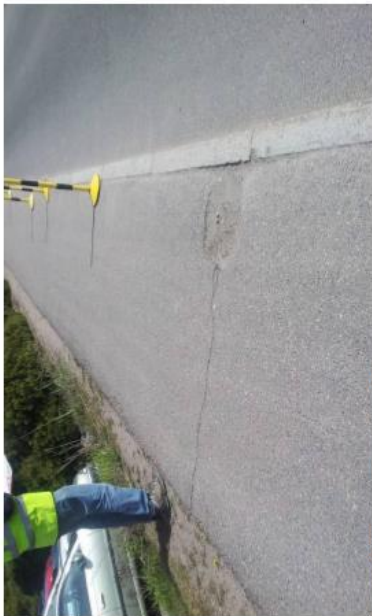
Kuva 67. Polkittaaialkeama sekä kuoppa.

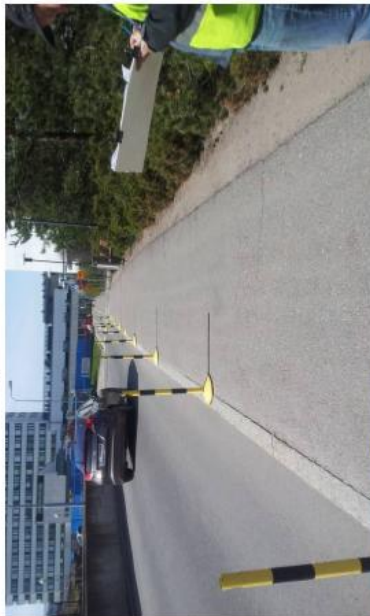
Kuva 68. Kiveilyfinessä polkittaaialkeama.

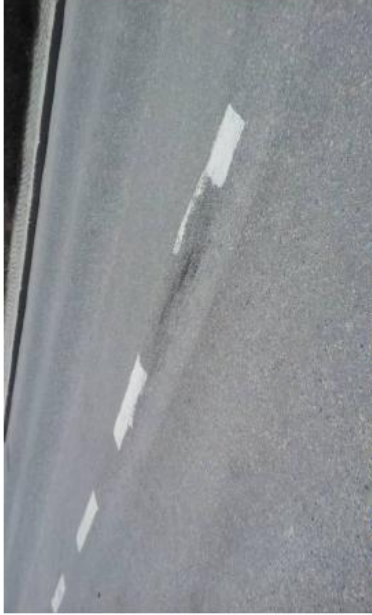
Kuva 73. Noin 3,5m pitkä, 30cm leveä ja 10cm syvä kuoppa.

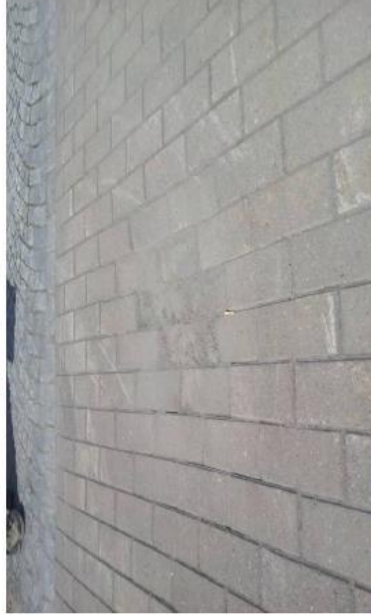
Kuva 74. Kuoppa laatoituksessa.

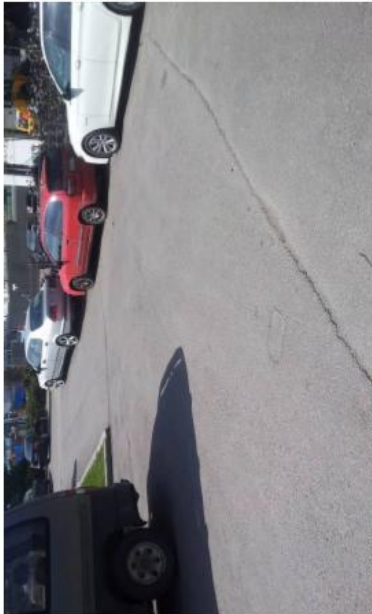
Kuva 71. Halkeamia sekä pieniä kuoppia.

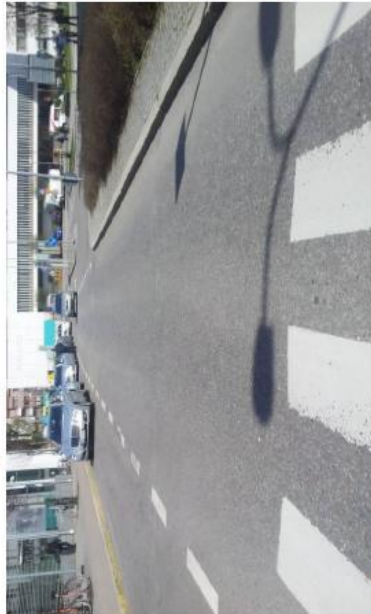
Kuva 72. Aljourt.

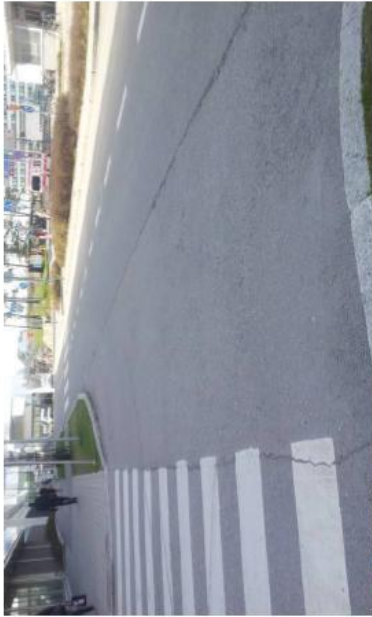
Kuva 77. Polkittala halkaamista.

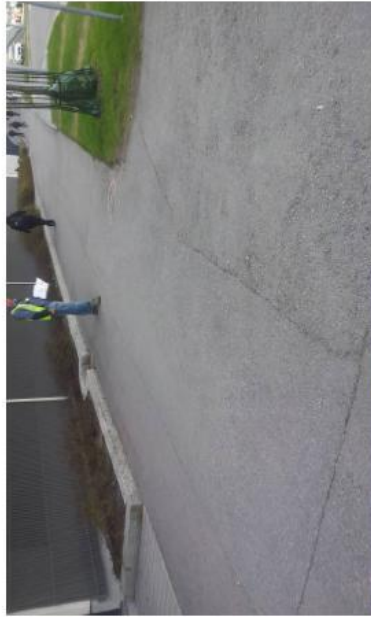
Kuva 78. Kalvo kuoppasaa sekä asfalttipaikka ja halkaamista.

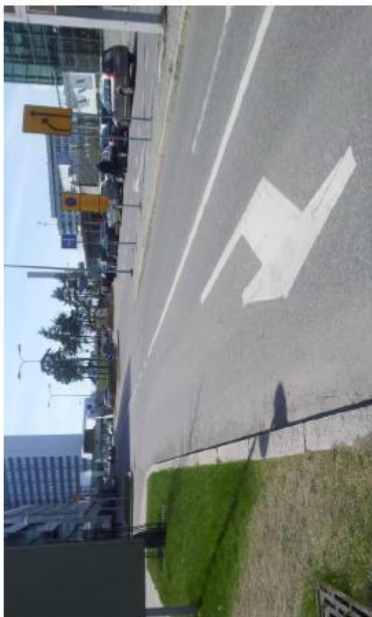
Kuva 75. Ajourat.

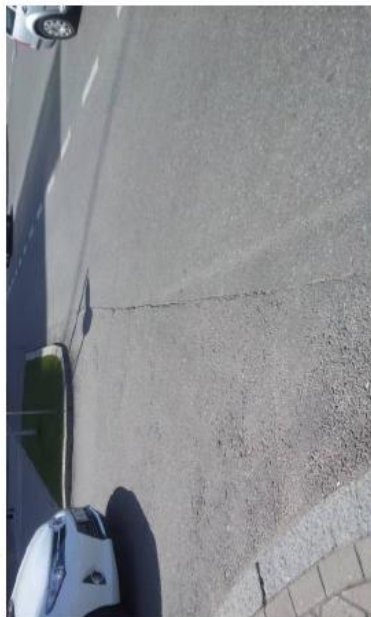
Kuva 76. Halkaama.

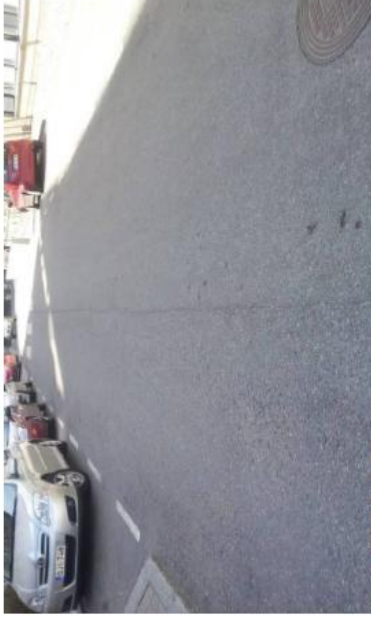
Kuva 81. Pitkittäishalkaama.

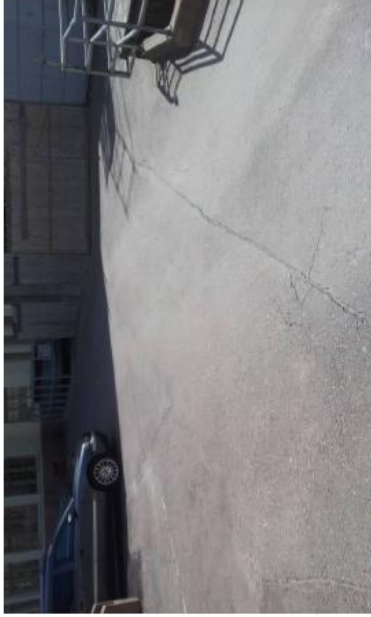
Kuva 85. Poikittais halkeama.

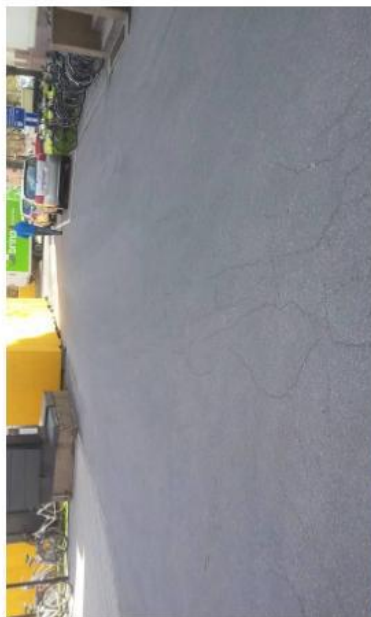
Kuva 94. Kuoppia sekä halkeamia.

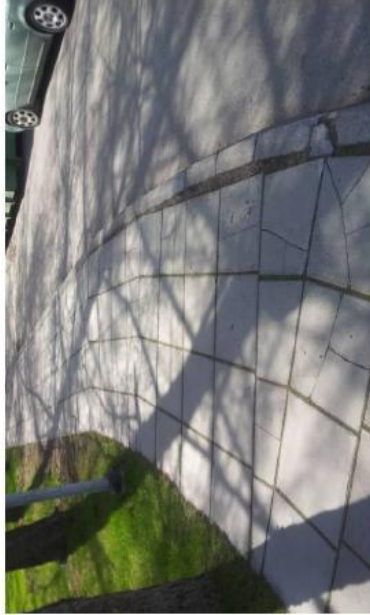
Kuva 98. Laatoitus rikkoutunut.

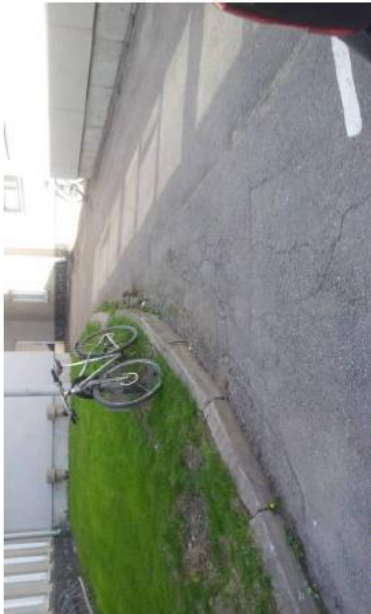
Kuva 95. Kuoppia sekä halkeamia.

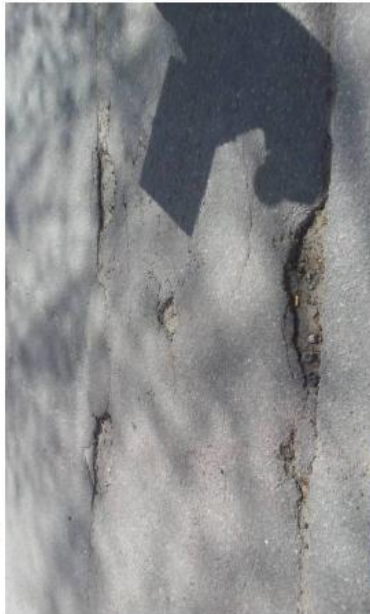
Kuva 96. Kuoppia sekä halkeamia.

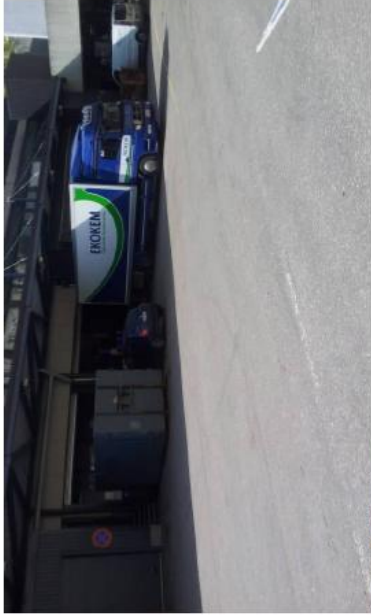
Kuva 101. Pitkittäisajalle.

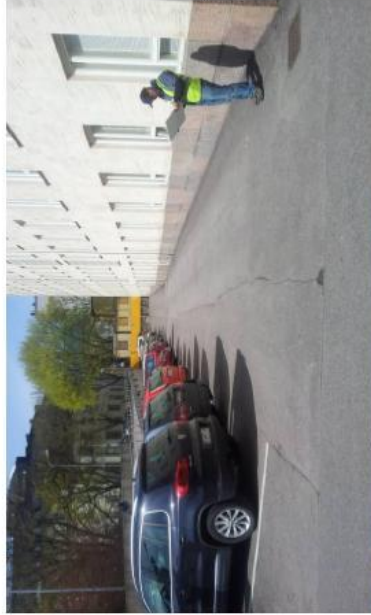
Kuva 102. Koko matkalla pitkittäisajalle sekä poikittäisajalle.

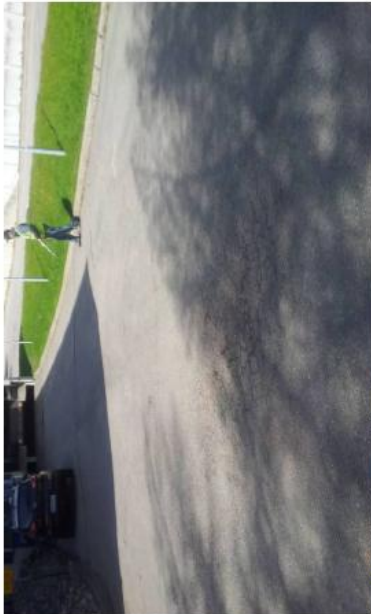
Kuva 99. Verkkohalkeama sekä ajourat

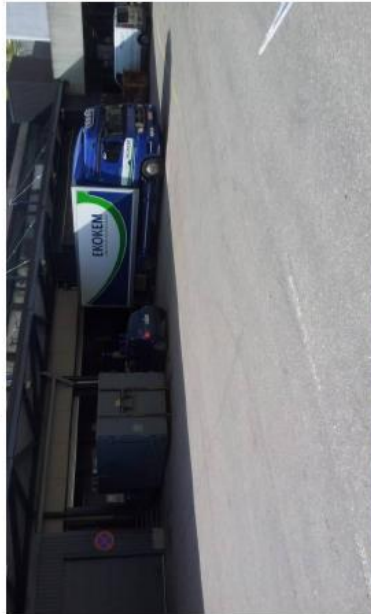
Kuva 100. Lastauslaiturilla ajouria, kuoppia sekä kohoumia.

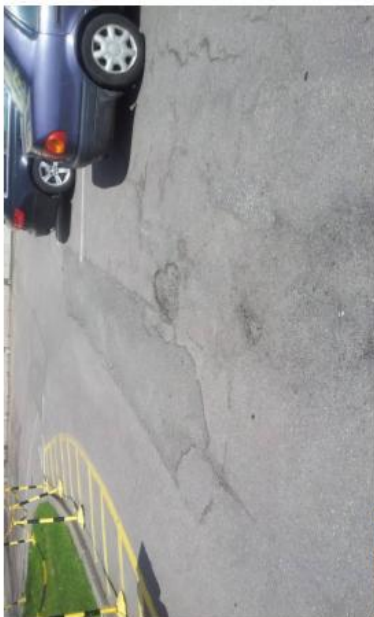
Kuva 107. Kuoppia.

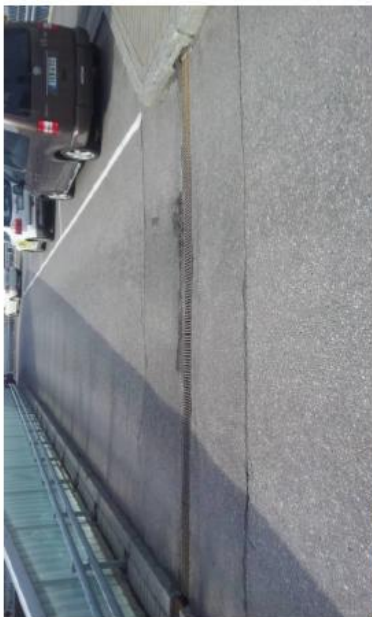
Kuva 155. Polkittais halkaamat.

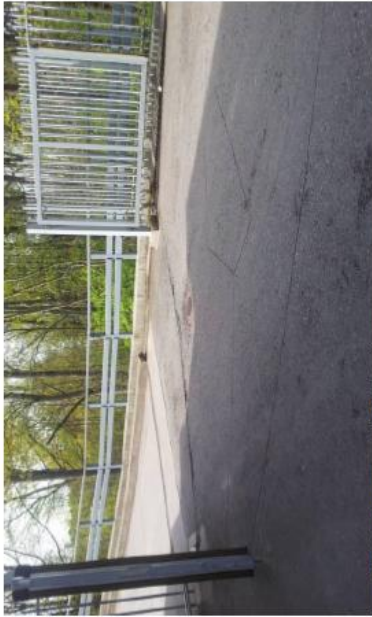
Kuva 165. Kaivo kuopassa sekä pikittälshalkaama.

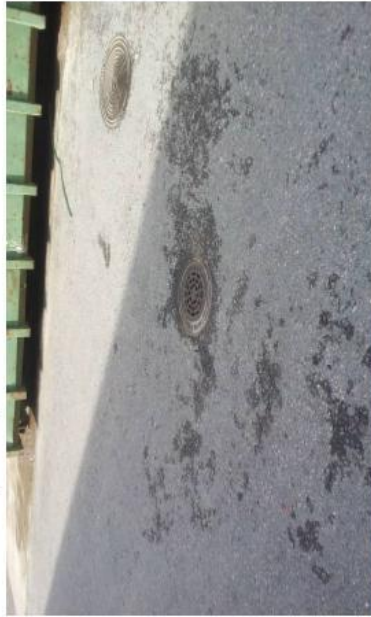
Kuva 166. Kaivo kuopassa, sekä pikittälshalkaama.

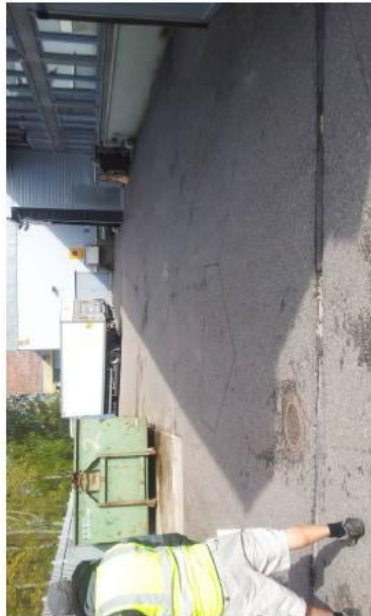
Kuva 164. Kaivot kuopassa.

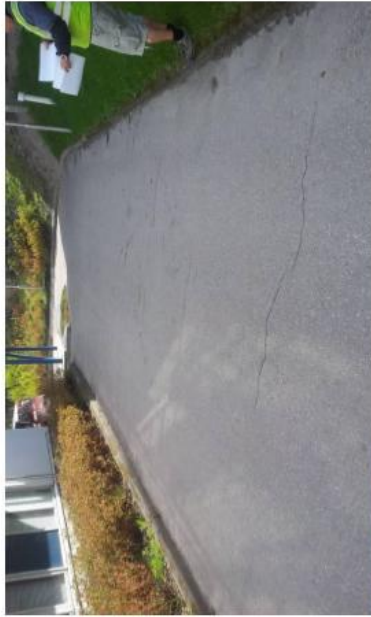
Kuva 170. Polkittajajälkeä.

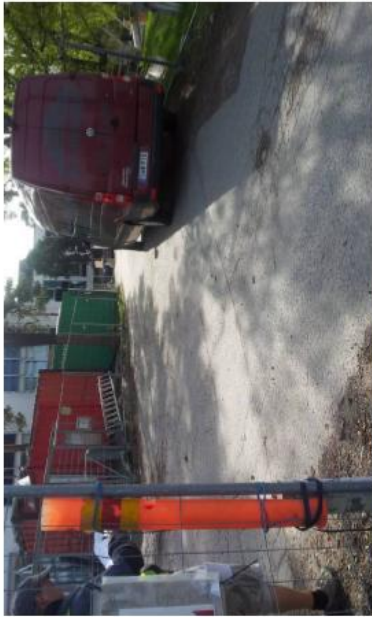
Kuva 167. Verkko- sekä pikkutäi- ja poikittajajälkeä.

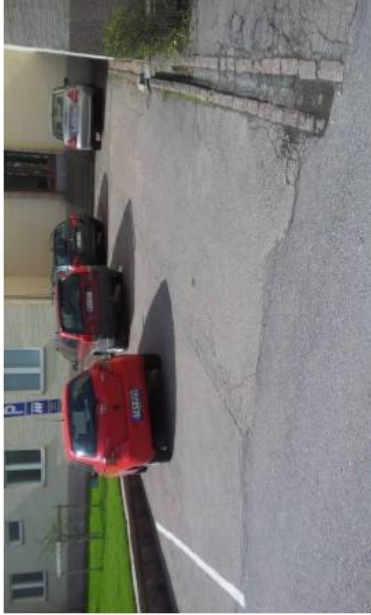
Kuva 177. Venkkihalkeamia.

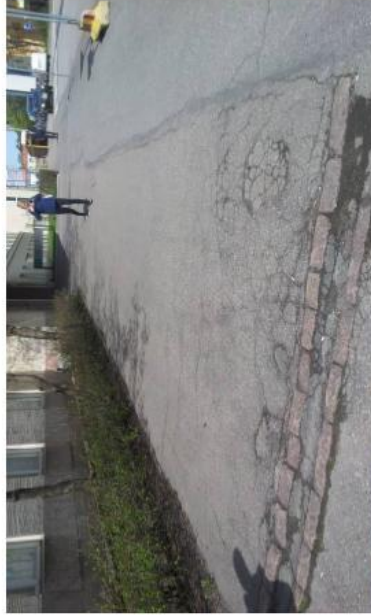
Kuva 178. Venkkihalkeamia.

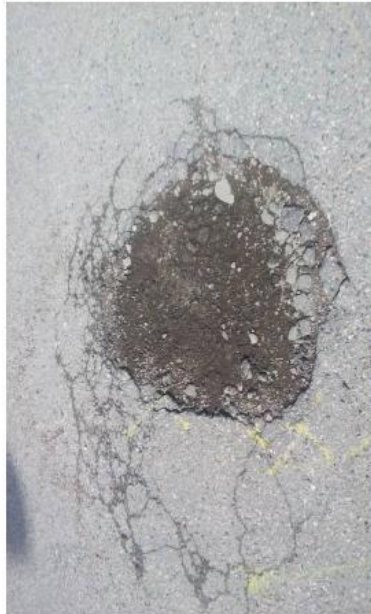
Kuva 176 Halkeajilla noin 80cm ja 8cm syvä kuoppa.
