1970-LUVUN PIENTALOJEN OMINAISPIIRTEET JA  
KUNTOTARKASTUS

Opinnäytetyö  
Huhtikuu 2015

KUNTOTARKASTUSRAPORTTI  
Tarkastuspäivä 21.2.2015

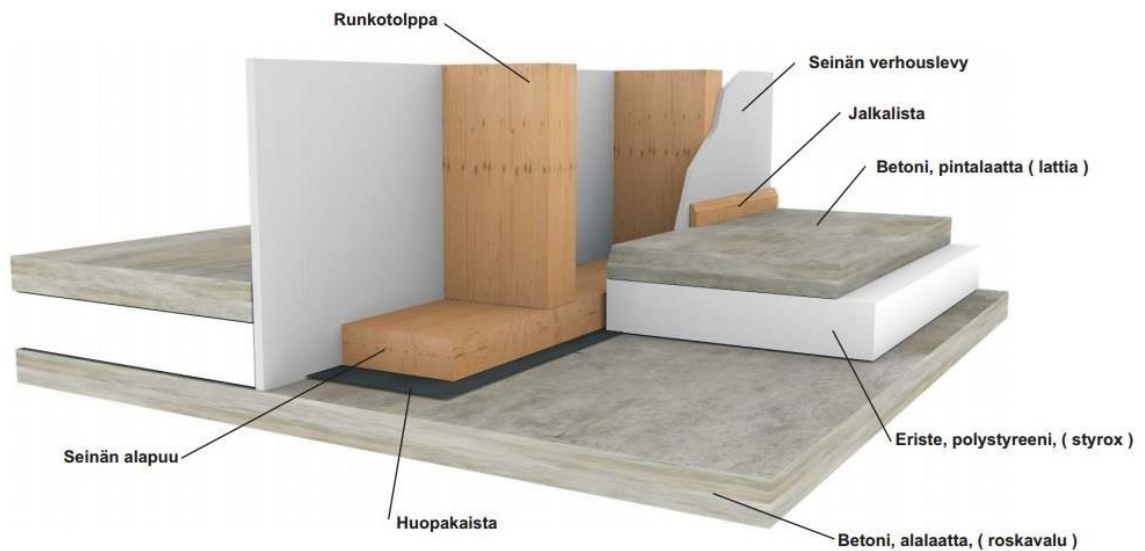
Kaksoisbetonilaattarakenteessa kosteus pääsee roskavalun kautta puurunkoon ja eristeisiin aiheuttaen homevaurioita. Kapillaarinen vedennousu voi aiheuttaa laatan alla olevan sora- tai hiekkakerroksen vettymisen, mutta myös pintavedet voivat joutua rakenteeseen. Eristetilassa kulkevat putkirikot voivat myös aiheuttaa kosteusvaurion.

Kuva 4. Puurakenteinen väliseinä eristämättömän alalaatan päällä (Ympäristöministeriö, 2015, 10)

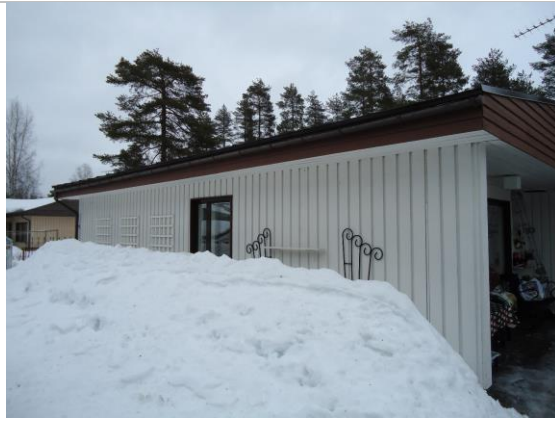
Paksu lumipeite esti osittain pihamaan kallistusten ja talon pohjoispuolen sokkelin tarkastelun (kuvat 2 ja 3). Kattorakenteen mataluuden vuoksi yläpohja tarkistettiin vain niiltä osin, kuin kulku oli mahdollinen. Autotallissa ja varastossa havaintojen tekemistä hankaloitti tavaroiden määrä.

2. Lumi vaikeutti tarkastuksen suorittamista.

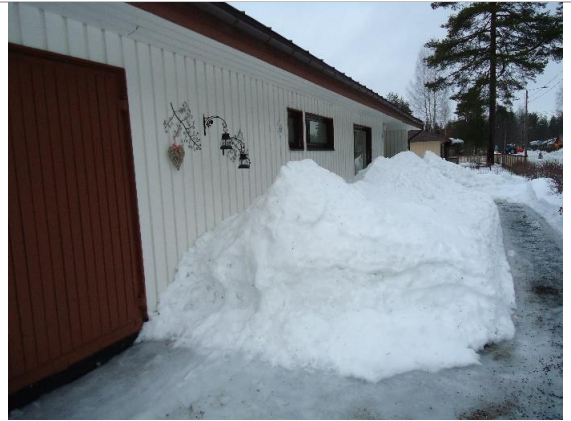
3. Sulaessaan lumi lisää alapohja- ja sokkelirakenteen kosteusrasitusta.

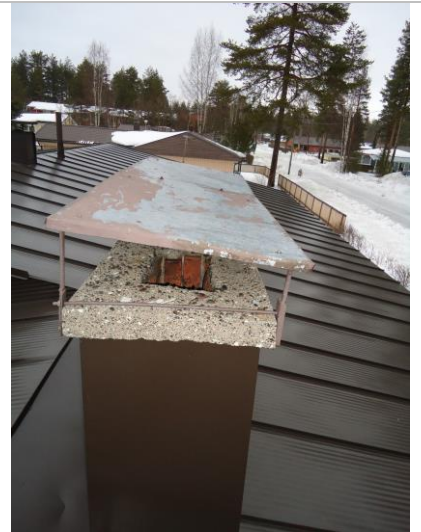
27. Ilmahormin hattu on kunnostuksen tarpeessa.

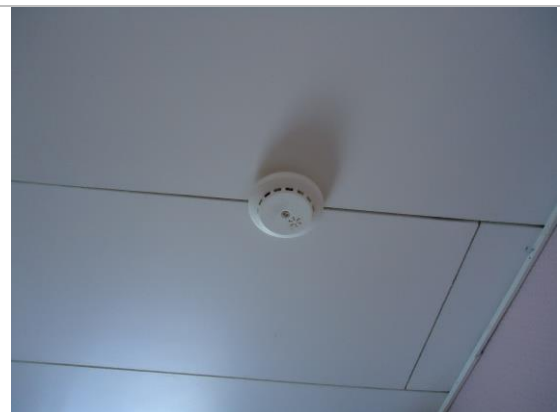
45. Palohälyttimet ovat asianmukaiset ja niitä on riittävästi.
